# シティハイツ竹芝エレベーター事故調査報告書

平成21年9月8日

社会資本整備審議会 建築分科会 建築物等事故・災害対策部会  
昇降機等事故対策委員会

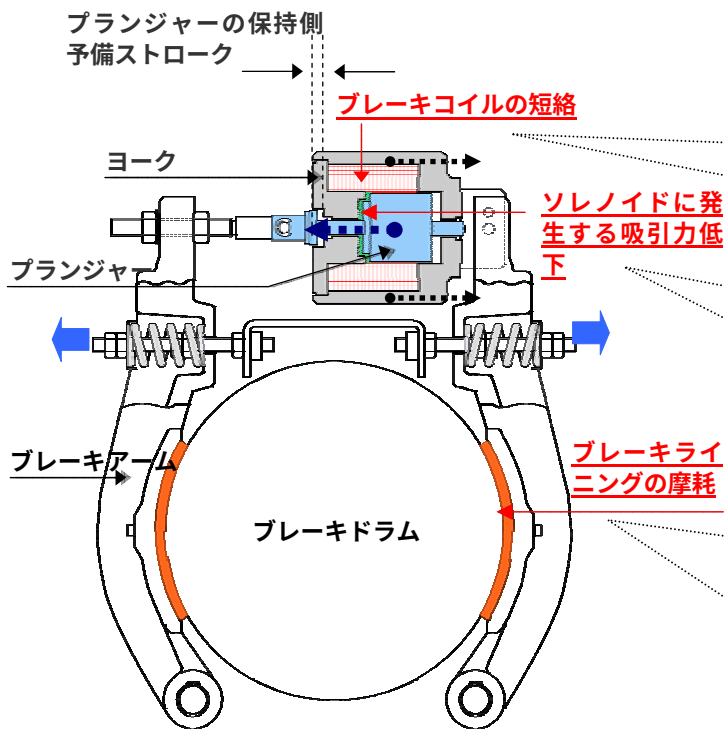
### ブレーキ開放時

①ブレーキコイルの巻線が途中で短絡し、ブレーキコイル全体に電流が流れなくなった。

②ソレノイドに発生する吸引力（ブレーキを開放する方向に動かす力）が弱くなった。

③ブレーキ開放時にブレーキアームを十分に押し広げることができず、電磁ブレーキが半がかり状態でブレーキライニングとブレーキドラムが擦れながら昇降を繰り返し、ブレーキライニングの摩耗が進行した。

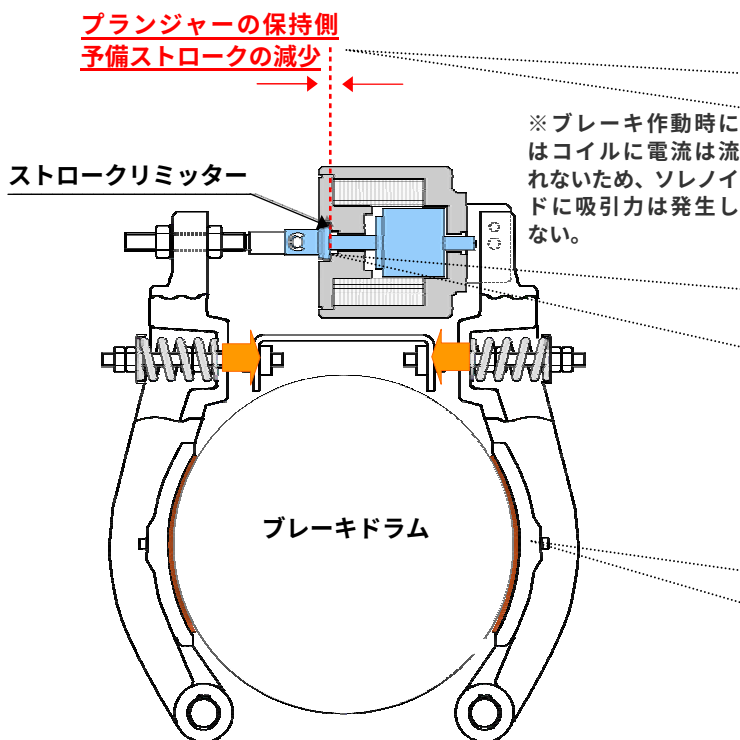
### ブレーキ作動時（事故発生時）

- (1) 2.4.2 の表 5 中③に記述したように、事故機の電磁ブレーキについては、プランジャーの保持側予備ストロークがなくなっていたこと、及びブレーキライニングとブレーキドラムの間にすき間（約0. 1 5mm）があったことが報告されていることから、ばねによりブレーキアームを押し戻そうとしたが、プランジャーがストロークリミッターに当たってそれ以上ブレーキの保持側に可動できなくなり、ブレーキアームに取り付けられたブレーキライニングがブレーキドラムを押さえることができなかったものと推定される。

④ブレーキライニングの摩耗が進行するに従って、プランジャの保持側予備ストロークが小さくなった。

⑤プランジャの保持側予備ストロークがゼロになるまでブレーキライニングの摩耗が進行した結果、プランジャがストロークリミッターに当たってそれ以上ブレーキの保持側に可動できなくなった。

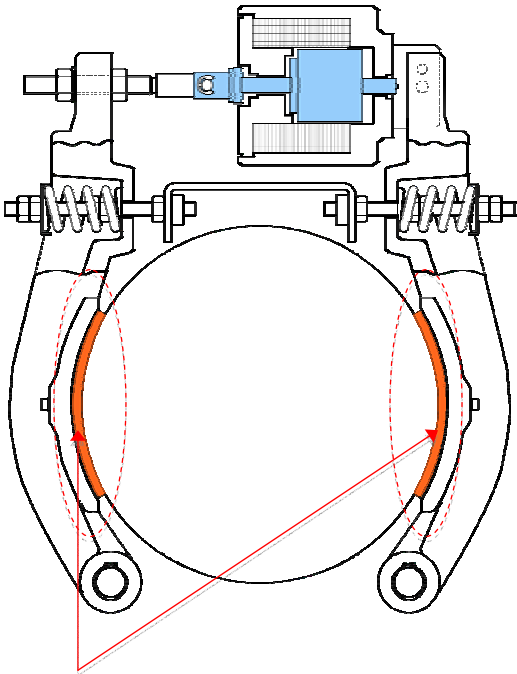
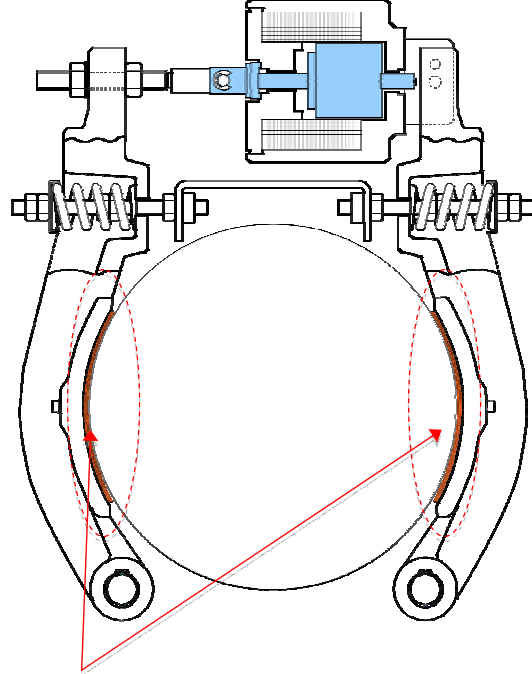
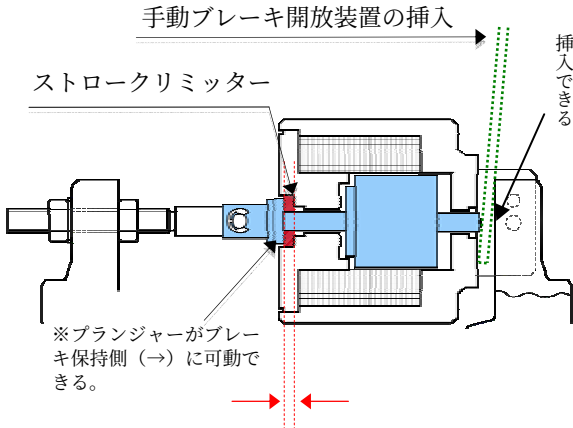
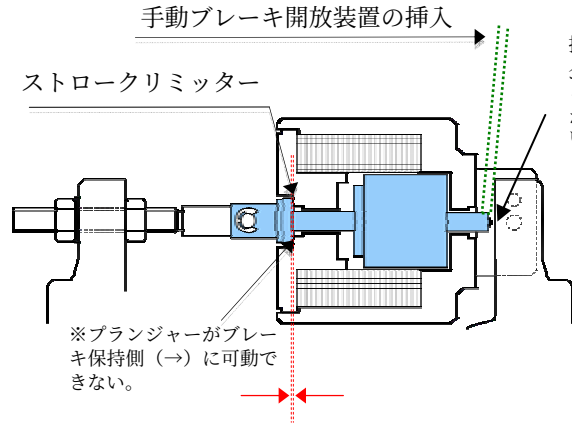
付図7 通常時及び事故発生時のブレーキの作動状況

| | 通常時 | 事故発生時 |
|---|---|---|
| ブレーキ作動状況 | <p>ブレーキライニングがブレーキドラムと密着している</p> | <p>ブレーキライニングが摩耗し、ブレーキライニングとブレーキドラムとの間に部分的に隙間が生じている</p> |
| プランジャーの状況 | <p>手動ブレーキ開放装置の挿入</p> <p>ストロークリミッター</p> <p>※プランジャーがブレーキ保持側(→)に可動できる。</p> <p>挿入できる</p> <p>プランジャーの保持側予備ストロークが残っている</p> | <p>手動ブレーキ開放装置の挿入</p> <p>ストロークリミッター</p> <p>※プランジャーがブレーキ保持側(→)に可動できない。</p> <p>挿入できない</p> <p>プランジャーの保持側予備ストロークが残っておらず、プランジャーがストロークリミッターに当たってそれ以上ブレーキの保持側に可動できない</p> |

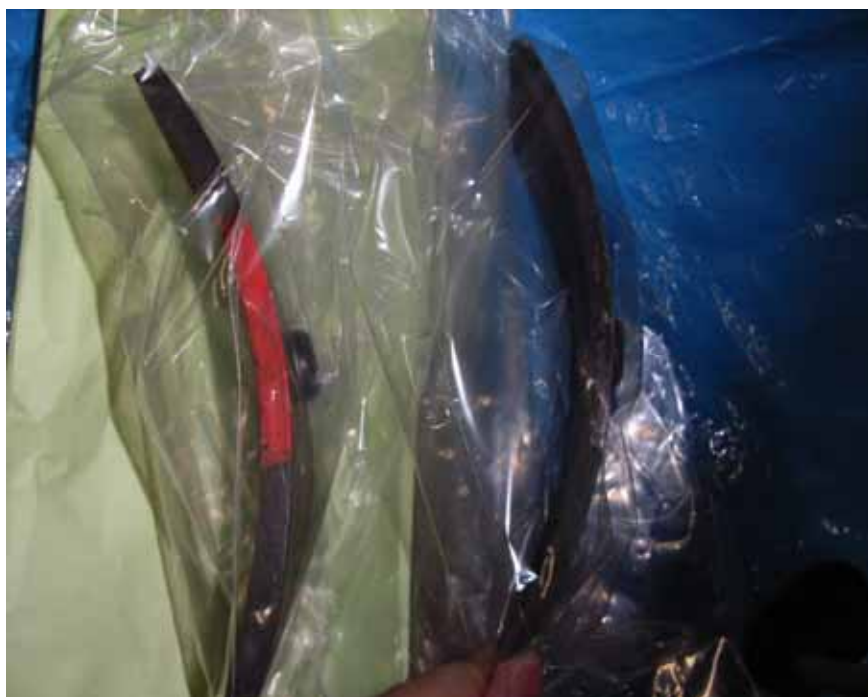
| 要因として考えられる事象 | 実機調査 | 関係機関等からの情報 |
|---|---|---|
| ③（ブレーキライニングの摩耗）<br>・ブレーキライニングの厚みがなくなり、ソレノイド内のプランジャーがその可動限度まで移動して、ばね力がブレーキドラムに作用しなくなった可能性 | ・事故機のブレーキライニングの厚みは6mmであった。（隣接機は7.6mm）（付図5、写真1（その1）参照）<br>・ギアボックス及びマシンベッドにオイル汚れ及びブレーキライニングの摩耗粉と思われる黒い粉が付着していた。（写真3参照） | ・ブレーキライニングとブレーキドラムの間に0.15mmのすき間ゲージが差し込める部分が多かった。また、プランジャーの保持側予備ストロークに、本来のすき間があれば挿入することができた手動ブレーキ開放装置が挿入できなかった。（付図7参照） |

- (5) 電磁ブレーキは、電動機によりかごを停止させてから、かごを保持するために作動するものであり、通常は電磁ブレーキのブレーキライニングはほとんど摩耗しないものであるが、2.4.2 の表5中③に記述したように、事故発生前までほぼ同様に使用されていたものと考えられる事故機と隣接機に関して、事故機のブレーキライニングの方が隣接機のブレーキライニングと比較して摩耗量が多かった。このことから、事故機においては、ブレーキライニングとブレーキドラムが擦れながら、電磁ブレーキが半がかりの状態で見降していたものと考えられる。

事故機（5号機：右側）のブレーキライニングの厚み：約6 mm

隣接機（4号機：左側）のブレーキライニングの厚み：約7.6 mm

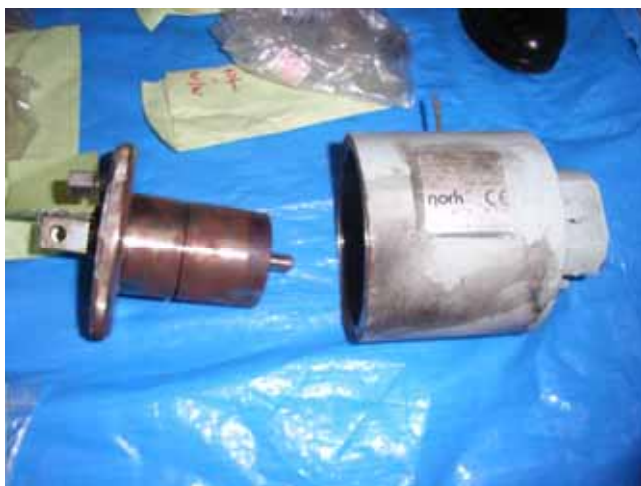
プランジャーとヨーク

| ⑨（プランジャー等の破損によるブレーキライニングの摩耗）<br>・プランジャー等が破損し、電磁ブレーキが半がかり状態となり、ブレーキライニングが摩耗する可能性 | ・ソレノイドのヨーク及びプランジャーは破損していなかった。（写真1（その1）参照） | |

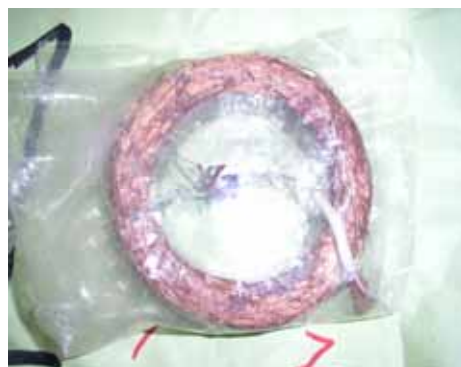
コイル

| ⑩（ブレーキコイルの磁力低下によるブレーキライニングの摩耗）<br>・ブレーキコイルが短絡する | ・ブレーキコイルを包む | ・ブレーキコイルの抵抗値は、 |

| と、磁力が低下し電磁ブレーキが半がかり状態となり、ブレーキライニングが摩耗する可能性 | 紙が変色していることが認められたが、ブレーキコイルは分解されていたので、短絡の有無については確認できなかった。(写真1(その1)参照) | 事故機では24.3Ω(コイル取り替え後は46.7Ω)、隣接機では43.2Ωであった。<br>(※定格値=48Ω) |

- (4) 2.4.2 の表5中⑩に記述したように、事故機の電磁ブレーキのブレーキコイルの抵抗値が定格値の約半分（24.3Ω）であったとの情報がある。ブレーキコイルの抵抗値が半減することは、通常の層間短絡によって起こる可能性は低いことから、ブレーキコイルの口出し線の立ち上げ部がブレーキコイルの巻線部と短絡していた可能性が考えられる。ブレーキコイルの巻線はエナメルで被覆され、さらにワニス含浸により絶縁されていることから、通常ではコイル部分では短絡を起こす可能性は低いと考えられるが、事故機の型のブレーキは、ブレーキコイルがブレーキの開閉動作に合わせて動くという国内のドラム式のものとしては特殊な構造をしており、ブレーキ開放時にプランジャーがヨークに当たる際の強い衝撃によって、ブレーキコイルに振動が生じ、口出し線の絶縁処理が適切でない場合、口出し線とブレーキコイルが接触して摩擦を繰り返すことによって被覆が摩耗して絶縁が効かなくなり、短絡に至った可能性が考えられる。

ブレーキコイルの巻線が途中で短絡すると、実質的にコイルの巻数が減少した状態となり、コイルの巻数と電流の積の2乗に比例するソレノイドに発生する吸引力（ブレーキを開放する方向に動かす力）が弱くなることから、ブレーキアームを十分に押し広げることができず、ブレーキアームを押し戻そうとするばねの力と拮抗しつつ、電磁ブレーキが半がかりの状態で見降が行われたものと考えられる。

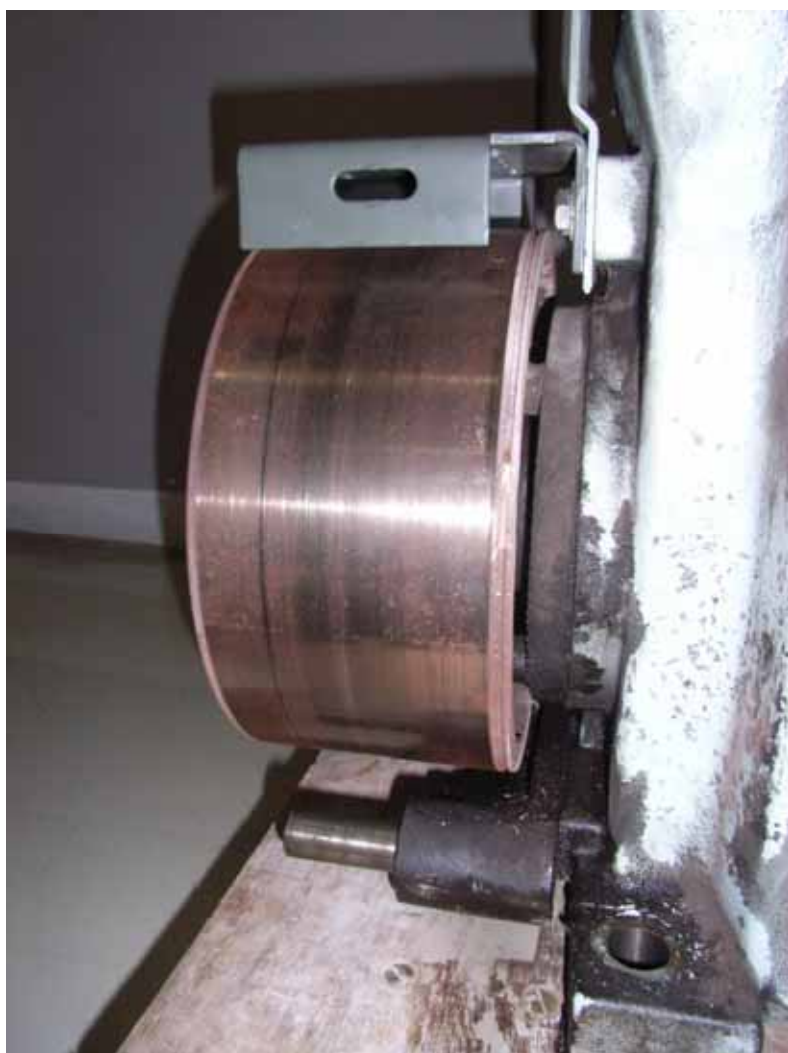
| ⑥（ブレーキドラムの破損）<br>・ブレーキドラムが破損した可能性 | ・ブレーキライニングとの接触面に筋状の傷がついていることが認められたが、ブレーキドラムは破損していなかった。（写真1（その2）参照） | ・ブレーキライニングを固定するネジとブレーキドラムが擦れて筋状の傷がついた。これは、規格外のネジでブレーキライニングを留めていたため、ブレーキライニングが取替基準に達していないにも関わらず筋状の傷が付いたものと考えられる。 |

また、同表中⑥に記述したように、ブレーキライニングが規格外のネジで留められていたのではないかとの情報については、エレベーターの品質への信頼性に対する疑義を生じる情報であるが、事故との直接的な関連性はなかったものと推定される。

ブレーキドラムの左端近辺に黒い筋状の傷が一周している。

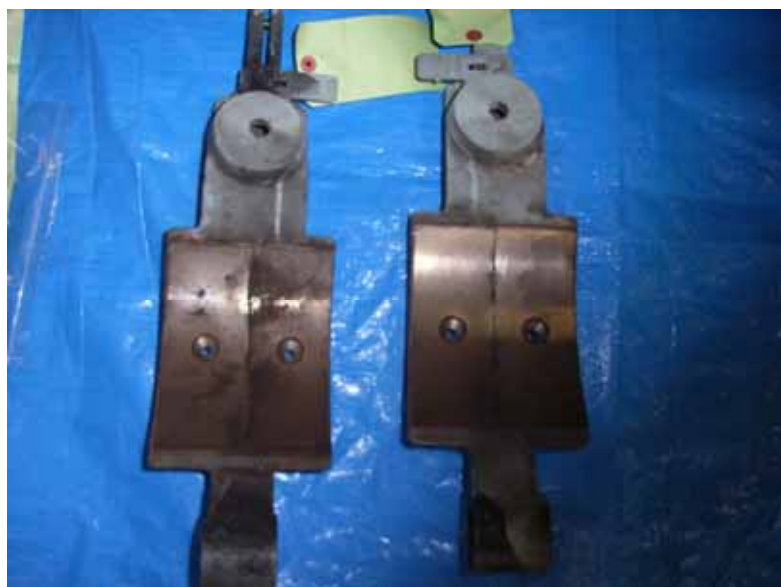
ブレーキアーム（ブレーキシュー一体型）

| ⑦（ブレーキアームの破損）<br>・ブレーキアームが破損した可能性 | ・ブレーキアームは破損していなかった。（写真1（その2）参照） | |
| ⑧（ブレーキシューの脱落）<br>・ブレーキシューが脱落し、またはずれた可能性 | ・事故機はブレーキシューとアームが一体となった構造であり、脱落していなかった。（写真1（その2）参照） | |

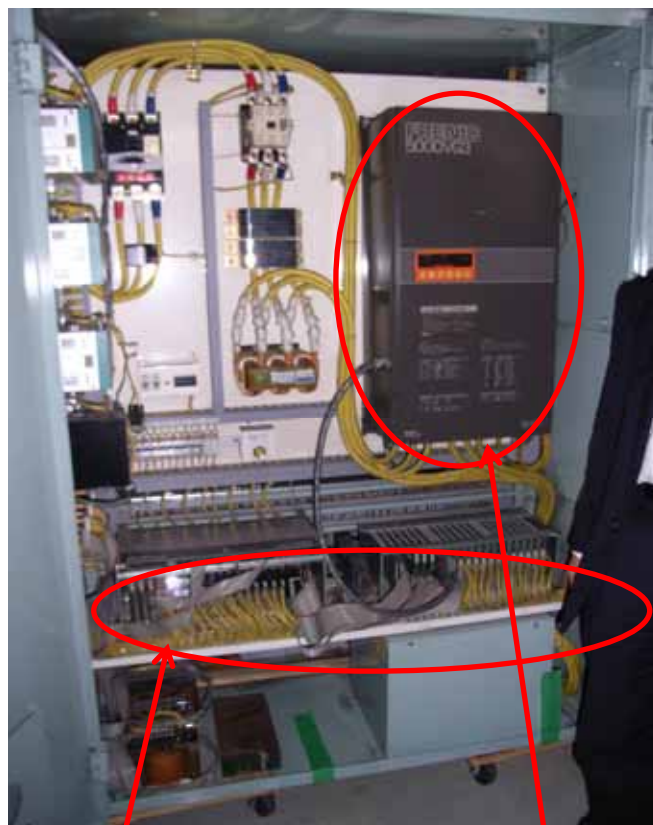
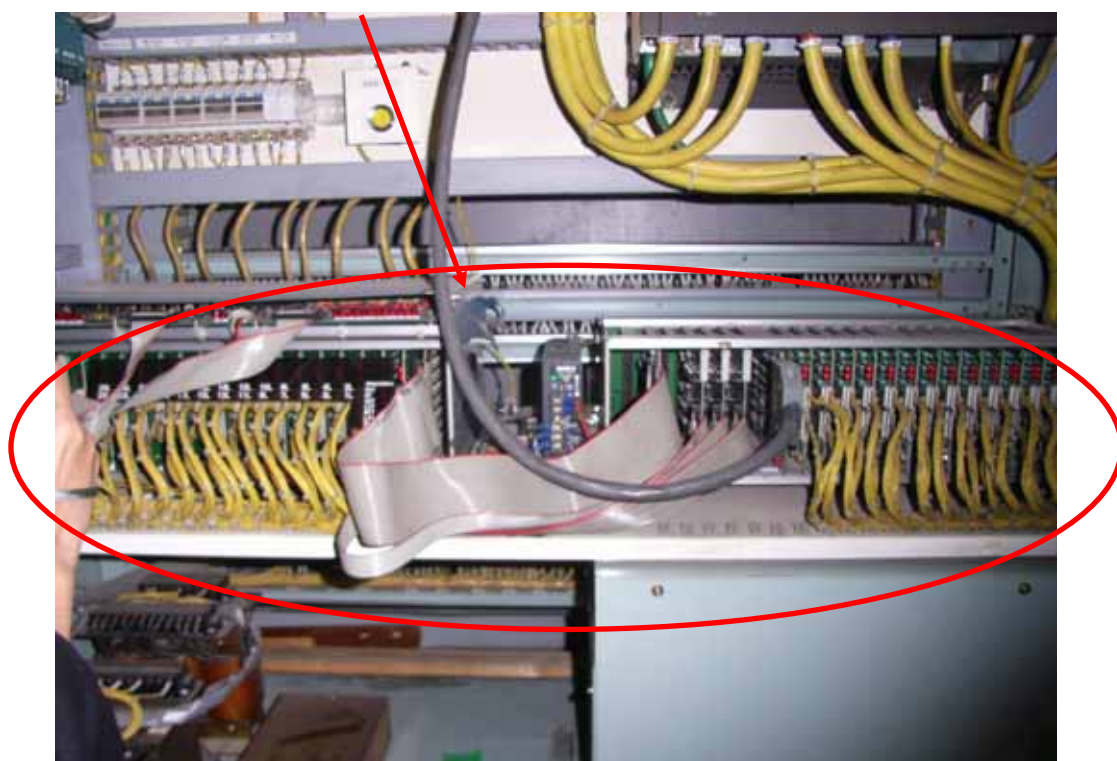
| ⑰（外乱ノイズによるマイコンの誤作動）<br>・外乱ノイズによりマイコンが誤作動を起こした可能性 | ・インバーターからのノイズカットのための保護処置がされていないが、ノイズによる影響があるかどうか確認できなかった。（写真2参照） | ・制御系の異常は確認されなかった。<br>・ブレーキ関係の回路図によると、ブレーキコイルへの電流の投入・遮断は、電磁接触器で行っているの、ノイズの影響を受けにくい構成となっている。 |

これらの主たる原因として、当該機は2つのマイコン装置がインバーターと近接して設置されており、2つのマイコン装置を接続するフラットケーブルが固定されておらず、また、静電シールドもされていないため、インバーターからの電氣的ノイズの影響を受けやすい構造であり、設計上の問題があったと考えられる。

なお、(写真2)のとおり、事故機も隣接機と同じ構造をしており、事故機についても同様の設計上の問題があったと考えられる。

マイコン装置

インバーター

2つのマイコン装置がフラットケーブルで接続されている。  
(フラットケーブルは固定されておらず、静電シールドもされていない)

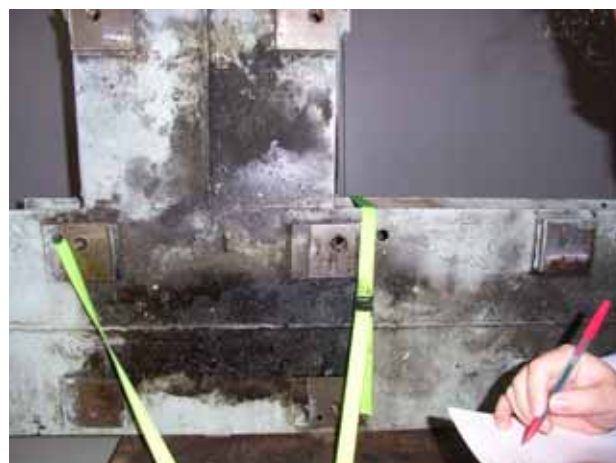
これまで得られた情報では電磁ブレーキが半がかりの状態に至った時期について特定できていないが、月2回の定期点検時等に、ブレーキの動作確認やブレーキライニングの摩耗量の測定、ギアボックスやマシンベッドの汚れ等により異常が発見されていれば、その原因を究明し、対処を行うことによって事故を未然に防止できた可能性が考えられる。

マシンベッドには、オイル汚れ及びブレーキライニングの摩耗粉と思われる黒い粉が付着していた。
