### (3) その他の被害

#### 1) 造成盛土地域での被害

## 2) 地盤沈降による被害

#### （４） 液状化対策工法の被害状況と今後の課題

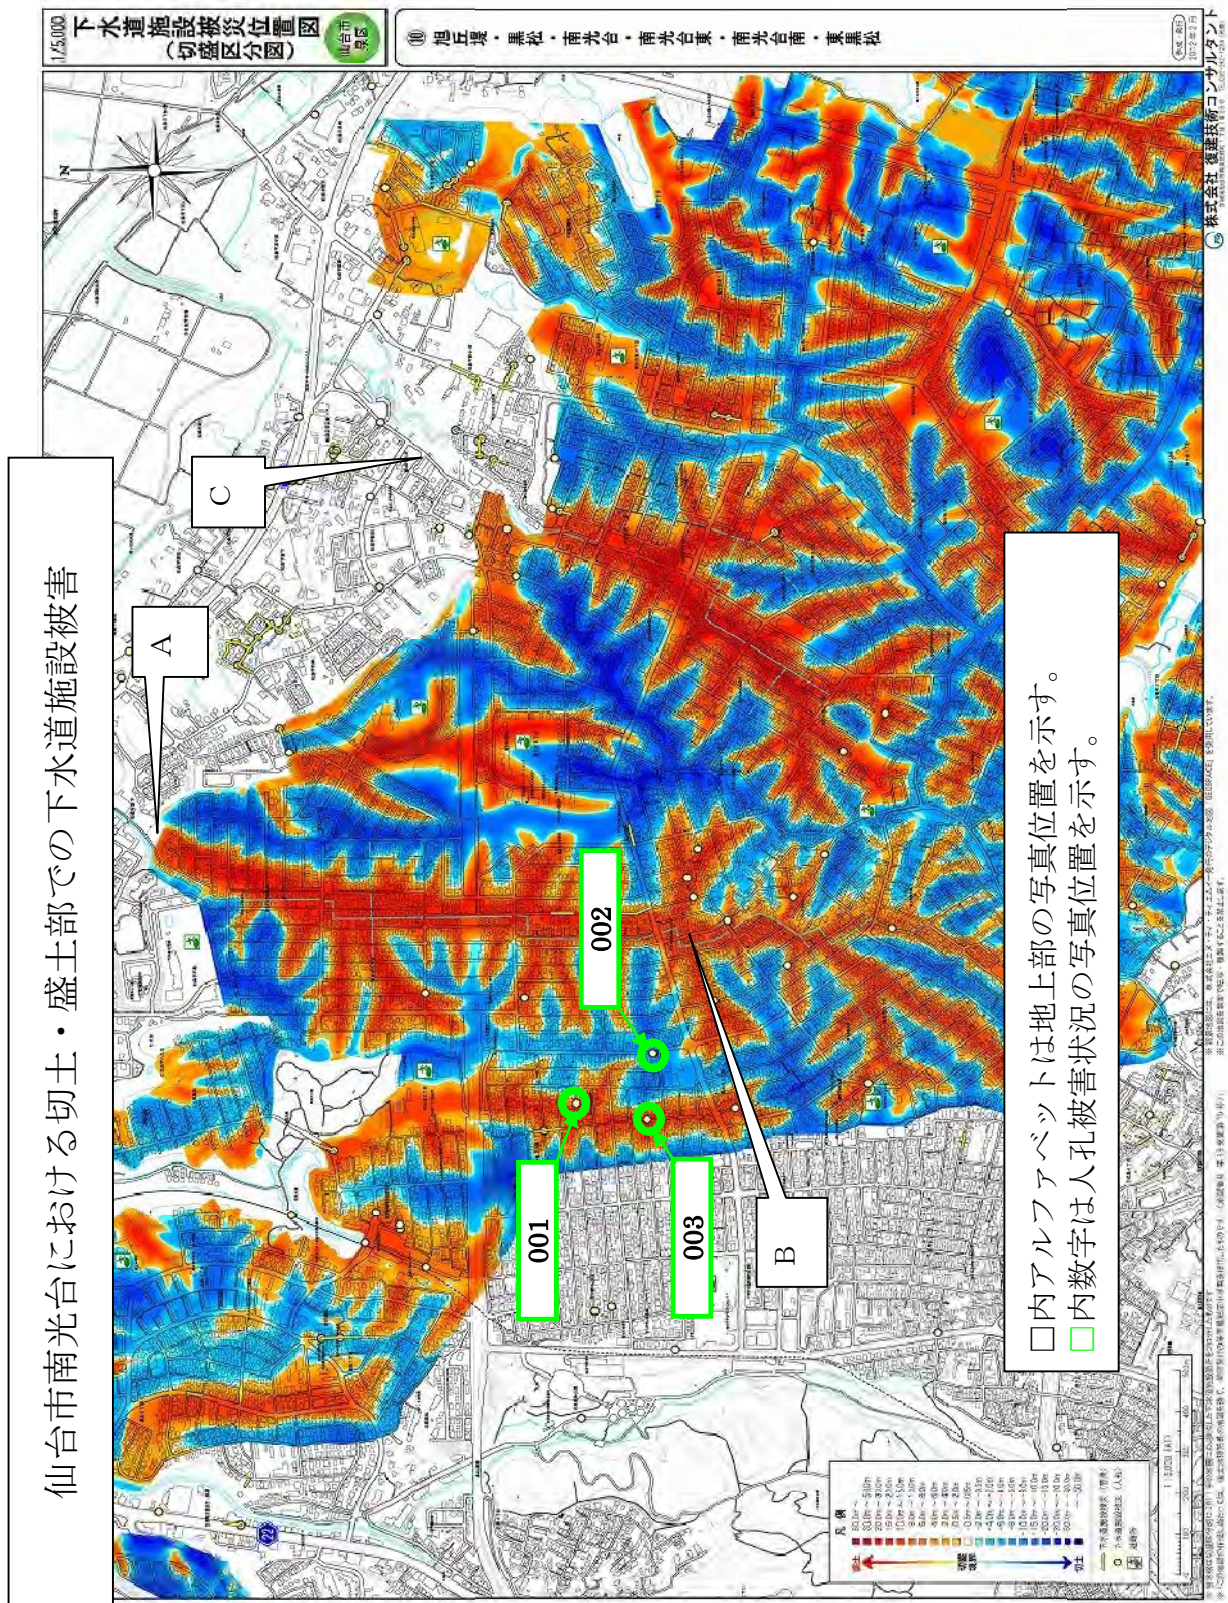
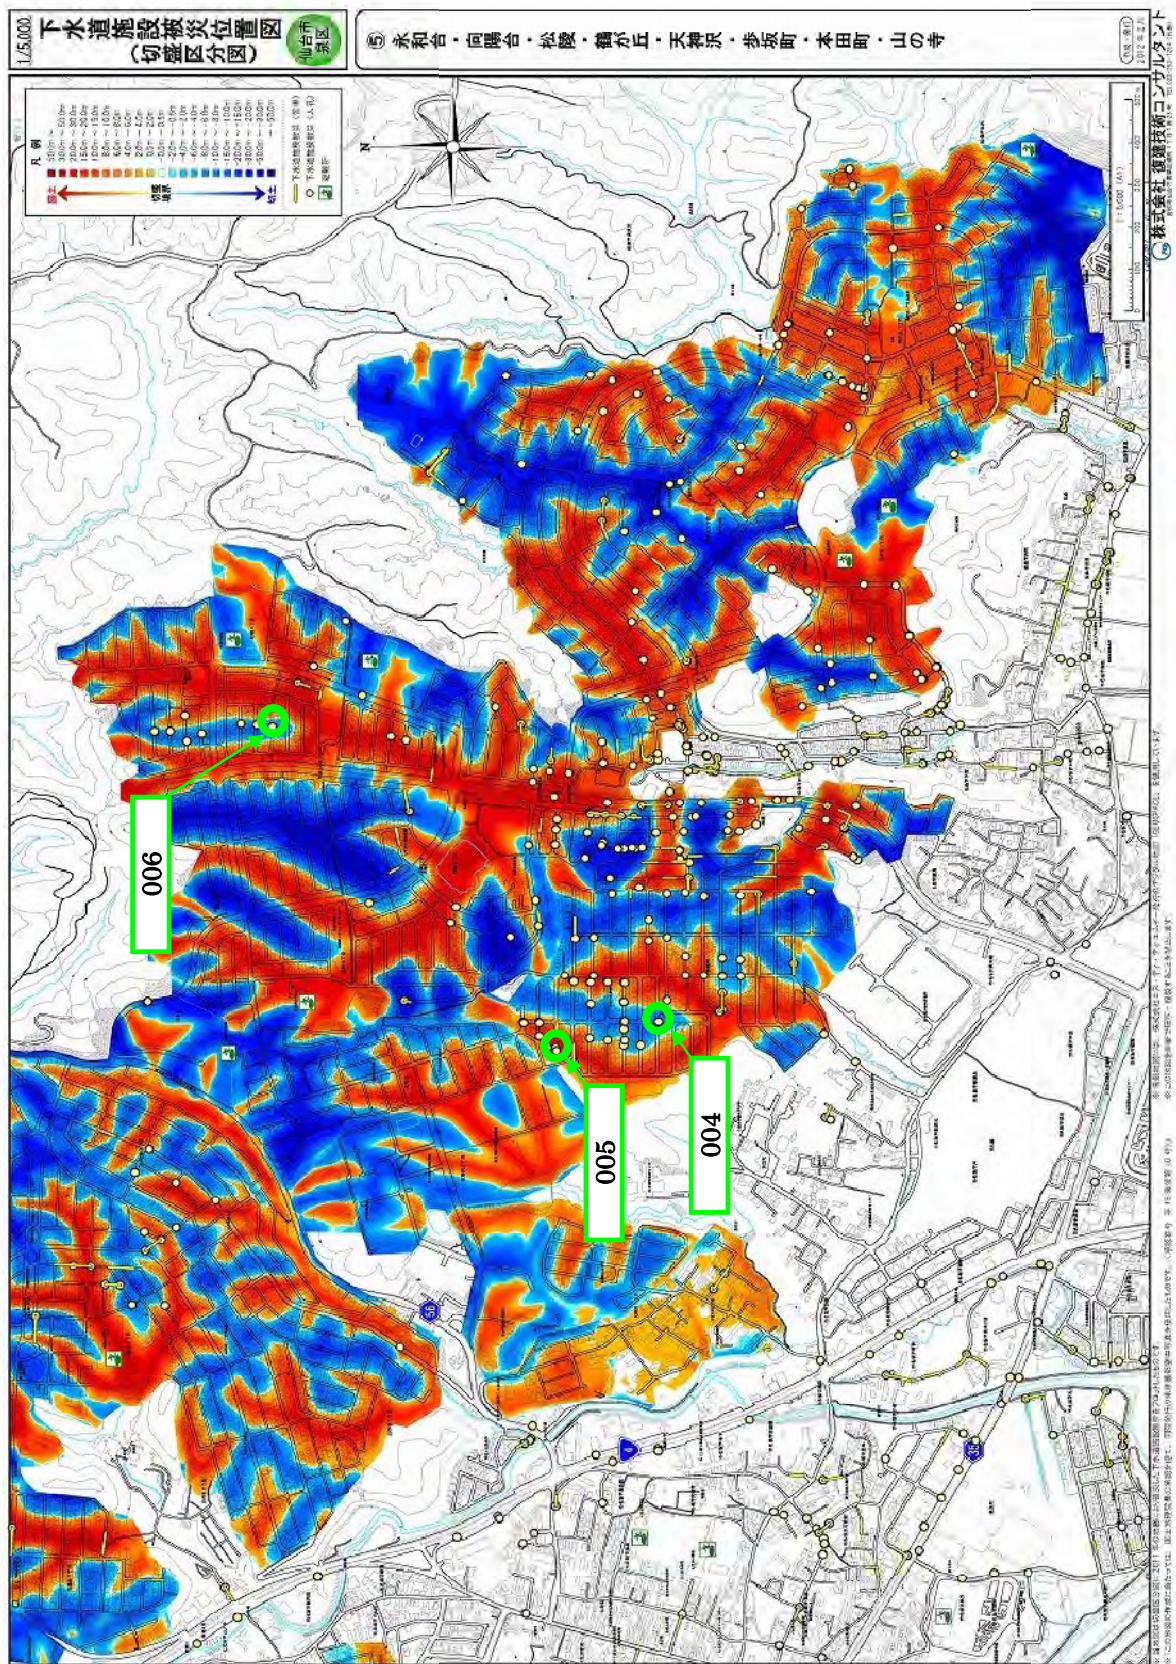
図 I-1-64(1) 造成宅地地盤と下水道被害の重ね合わせ図

下水道管路についても盛土部分及び切盛境において多くの被害が見られた。（図 I-1-64）

図 I-1-64 (2) 造成宅地盤と下水道被害の重ね合わせ図

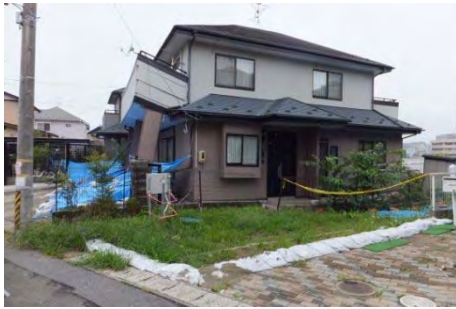
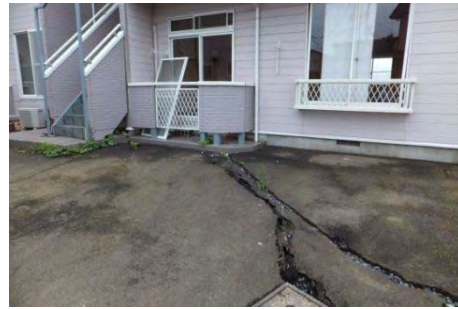
A地区における被害（のり面の崩壊による背後家屋傾斜）

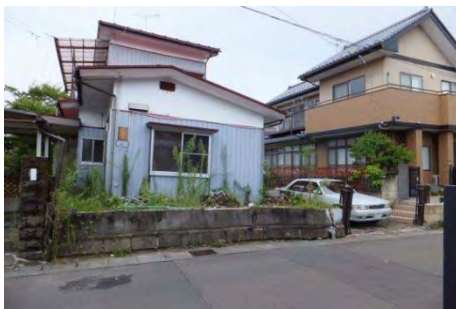
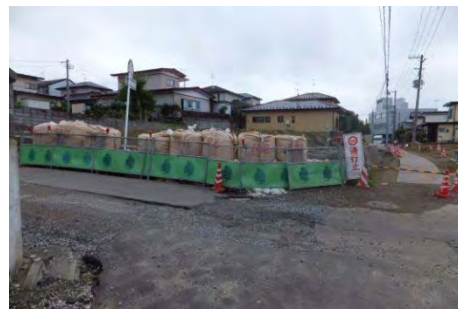
B地区における被害（強い振動による家屋被害）

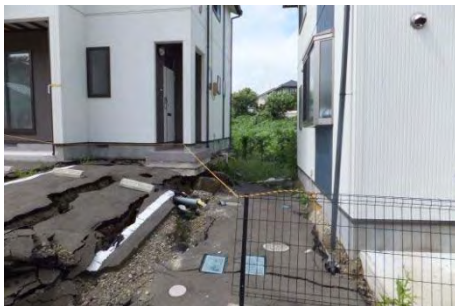
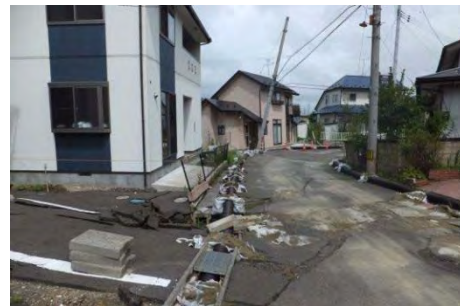
C地区における被害（沼の埋立地の液状化による家屋被害）

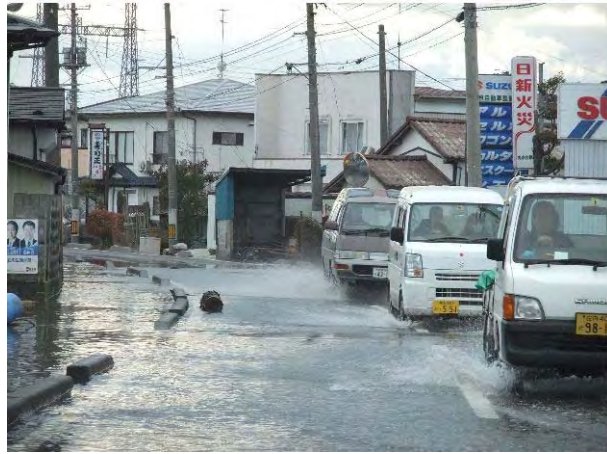
被害が大きかった石巻市では、満潮時や大潮時において市内の各所で道路の冠水被害が生じた（写真Ⅰ-1-21）。応急対応として、仮堤防の築造や、道路の嵩上げ等が講じられているが、冠水被害の解消には至っていない。

地盤沈下による道路冠水状況（１）

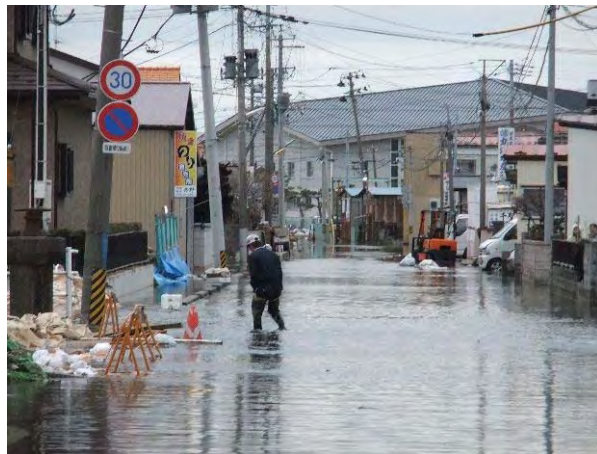
地盤沈下による道路冠水状況（２）

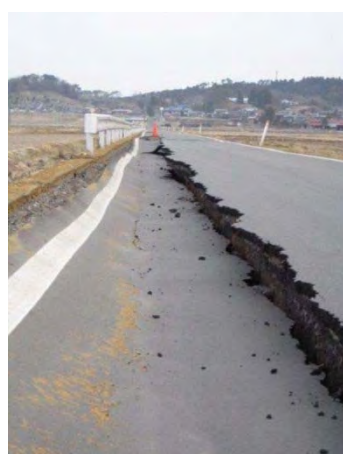
本地区では、同一路線上に、前出の標準施工箇所と液状化対策施工箇所が存在する。今回の震災では、標準施工箇所でも車両通行が不可能となる大きな路面異常が発生したが（写真 I-1-22）、液状化対策施工箇所では、路面が若干沈下した程度の被害であり（写真 I-1-23、写真 I-1-24）、その効果が確認された。

標準施工（未対策）  
写真 I-1-22

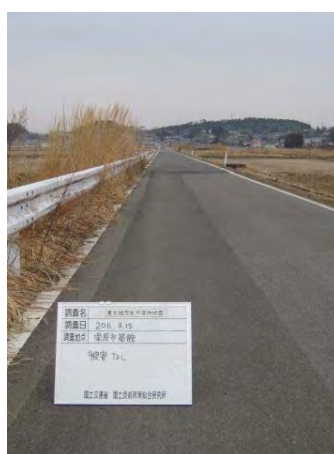
液状化対策施工（被害なし）  
写真 I-1-23

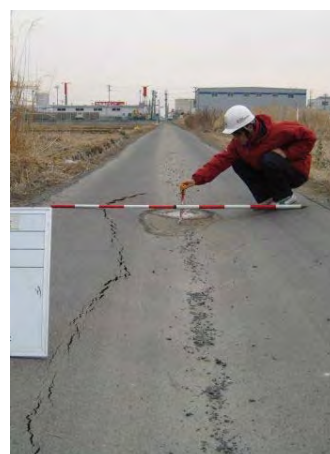
ただし液状化対策を施工した一部の管きょ（約 20m）で、被害程度は小さいものの、管きょのたわみ及び路面異常が発生しており、その原因究明のための調査を行った。

液状化対策施工（被害有り）  
写真 I-1-24

調査にあたっては、対策済みながら若干の被害が確認された管きよについて、施工時の工事書類確認と当時の工事担当者へのヒアリングを実施した。この結果、使用した碎石の種類と、施工時の矢板引き抜きに関して問題があると推察された。

使用する碎石については、耐震指針において透水性の高い材料として 10%通過粒径  $D_{10} \geq 1 \text{ mm}$  の材料を推奨しているが、現場で使用されていたのは  $D_{10} \geq 600 \mu\text{m}$  であり、細粒分が多く含まれていた。このため、液状化時の過剰間隙水圧の消散効果が低下し、被害につながったものと推察された。

矢板の引き抜きについては、引き抜きに伴い地山と埋戻し部に空隙が生じ、埋戻し部の締固めが緩んだ可能性が、当時の施工担当者により示唆されている。

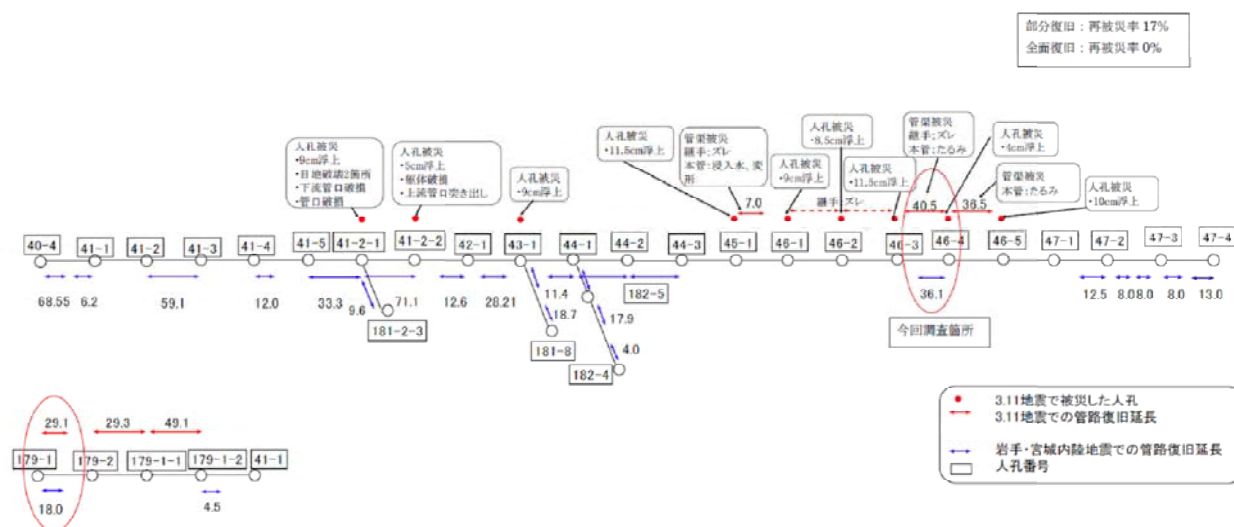
図 I-1-72 栗原市（鶯沢地区：固化工法施工箇所）における被災状況

栗原市におけるセメント固化施工箇所と被災箇所を図 I-1-72 に示す。セメント固化対策延長 2500m に対して 54m が被災した。

被災箇所は、岩手宮城内陸地震時に被災し、本復旧時にセメント系固化剤による改良土を使用した鷺沢地区である。被害の程度について、固化施工済みの管きよでは、たるみ及び継ぎ手ズレが発生したが流下阻害にはなっていない。ただし、人孔については、固化施工済みの一部の人孔で 4～11 cm の浮上が確認された。液状化未対策の浮上が 5～10 cm であり、ほぼ同程度の被害を受けている（写真 I-1-25、26）。

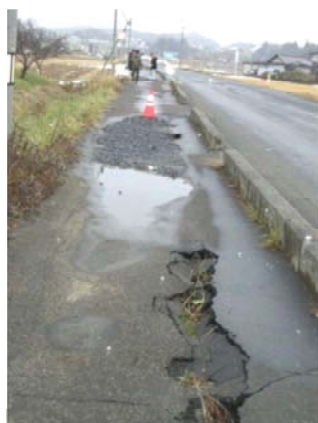
写真 I-1-25 標準施工（未対策）

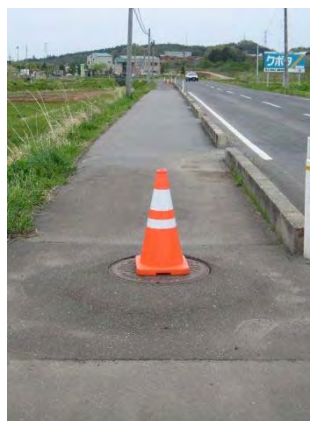
写真 I-1-26 液状化対策施工箇所（被災箇所）

以上の結果を整理すると、セメントの必要添加量は満たしているものの、埋戻し時の施工上の問題により適正な強度が得られなかったことが推察される。

- ・部分的な固化対策を実施したことから、十分な効果が得られなかった。
- ・セメント混合は現地攪拌（バックホウによるで3回攪拌）であったが、攪拌不足のため、1断面中の強度にばらつきが生じた。
- ・セメント攪拌後に仮置き（1日程度）したために、十分な強度が発現しなかった。
- ・深い位置の強度が低いことから、管周りの転圧が十分でなかった可能性がある。

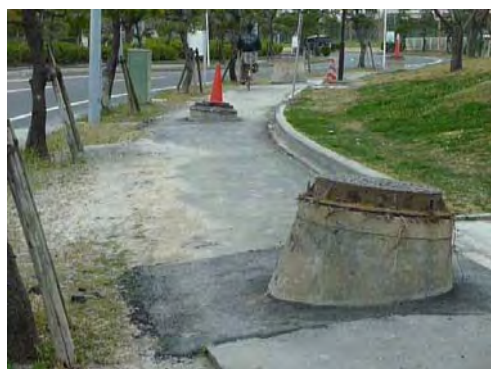
写真 I-1-27 浦安市の人孔突出

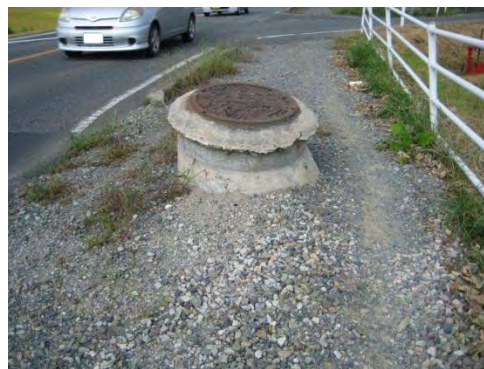
写真 I-1-28 栗原市の人孔突出

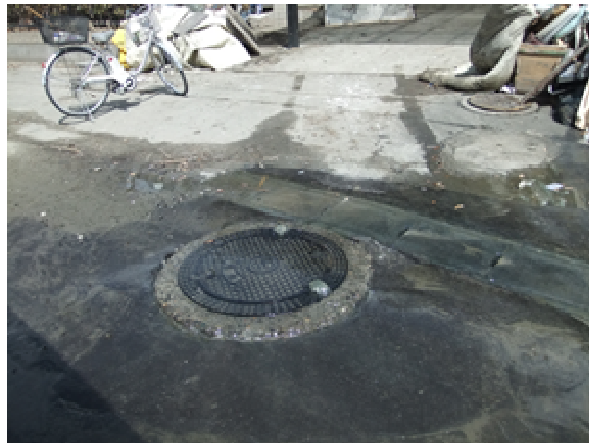
写真 I-1-31 人孔からの溢水の状況（宮城県七ヶ浜町内）

※その後の対策により現在は解消（資料：国土交通省）

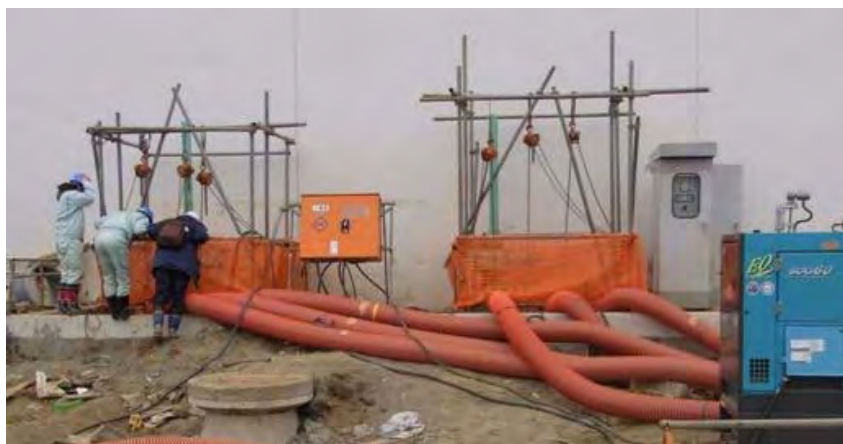
写真 I-1-32 流入きよからの仮設ポンプによる汚水くみ上げ  
（宮城県石巻東部浄化センター）
