# 月浜第一水門の開操作状況

## 月浜第一水門の被害状況・喪失した機能（地震によるもの）

## 月浜第一水門の被害状況・喪失した機能（津波によるもの）

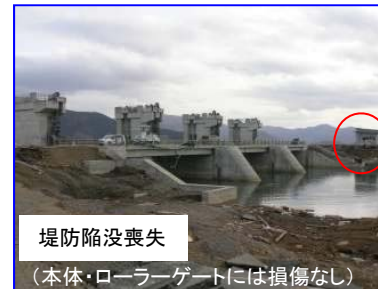
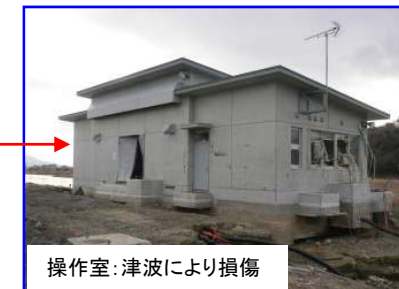
管理所操作室の操作盤、機側操作盤とも浸水し、操作不可能。  
仮設発電機と仮設操作盤で応急復旧(3月15日)。  
仮復旧(仮操作盤6月15日)

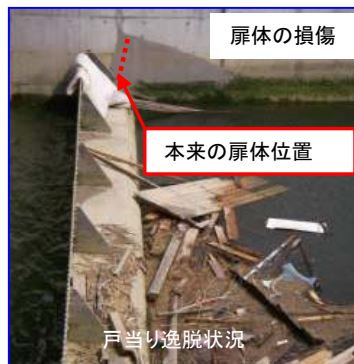
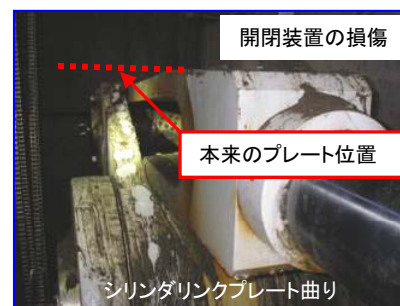
起伏ゲート戸当り逸脱、シリンダリングプレート曲がりのため、  
ゲート開閉操作不可能。（6月15日応急復旧）
