# 安全啓発リーフレット(令和6年度版)

## 令和5年度の事故発生状況

# バックホウの誤操作により接触し被災（負傷事故：休業4日以上）

## 【労働災害 事例1】

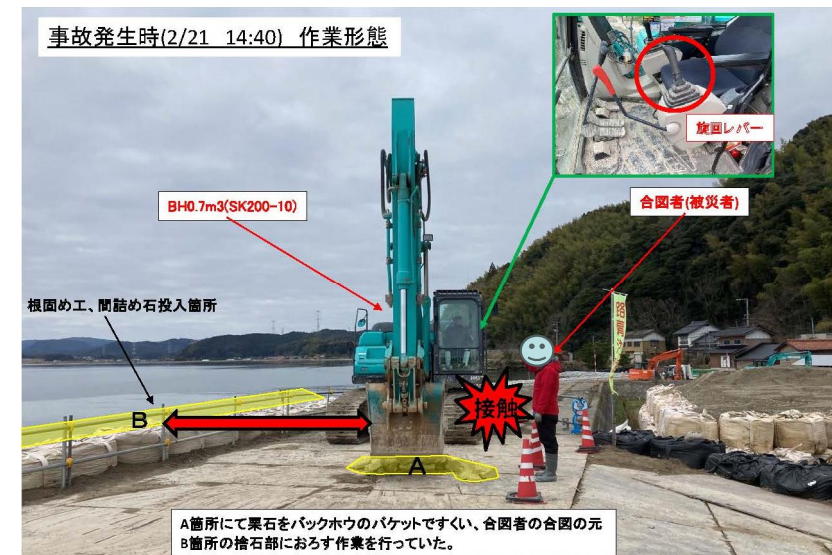
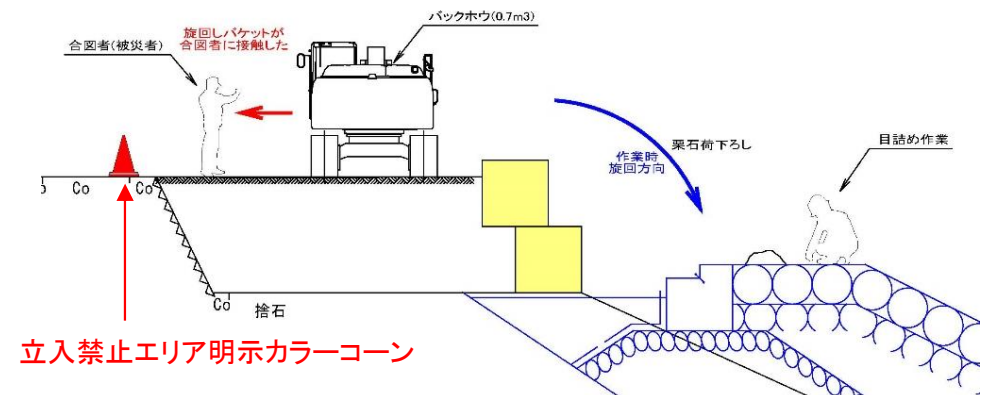
- ① 日 時：令和5年2月
- ② 作業内容：割栗石投入作業
- ③ 事故内容：バックホウが誤操作により旋回し、バケットが合図者に接触した。
- ④ 被害状況：作業員 1名負傷（休業4日以上）

- 割栗石をバックホウで捨石上に投入する作業を行っていた。
- 作業の合間に合図者が飛散した石材をバケットに投入しようと、立入禁止エリアに侵入した。
- オペレーターはエリアから出るように合図者に声を掛けようと、運転席の窓から顔を出そうとした際、操作レバーに体が当たり、バックホウが旋回し、バケットが合図者に接触した。

- カラーコーンで立入禁止エリアの明示を行っていたが、不十分であった。
- オペレーターが安全装置を作動させずに身を乗り出そうとしてしまった。
- 合図者が計画書にない補助作業を行った。

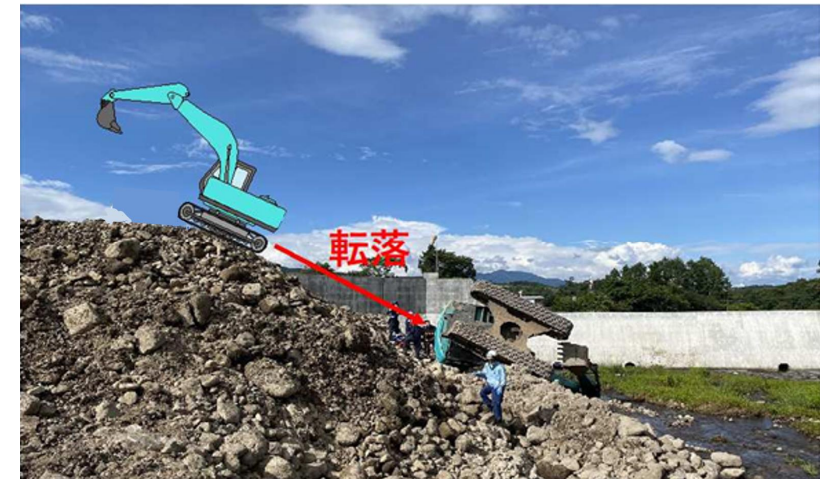
- ① 日 時：令和5年8月
- ② 作業内容：残土受け入れ作業
- ③ 事故内容：バックホウが法面より転落し、オペレーターが負傷
- ④ 被害状況：作業員 1名負傷（休業4日以上）

- 残土仮置場において、受入れ待機中にバックホウを移動させた際、残土仮置場の天端から法面を転落した。（落下高さ約7m）
- バックホウが転落した際、キャビンが変形し、オペレーターの足が挟まれて負傷した。

- バックホウを後進させる際、後方の重機足場に余裕があるという思い込みで操作をしてしまった。（ヒューマンエラー）
- 誘導員の配置がなかった。
- 法肩の明示・注意喚起がなされていなかった。

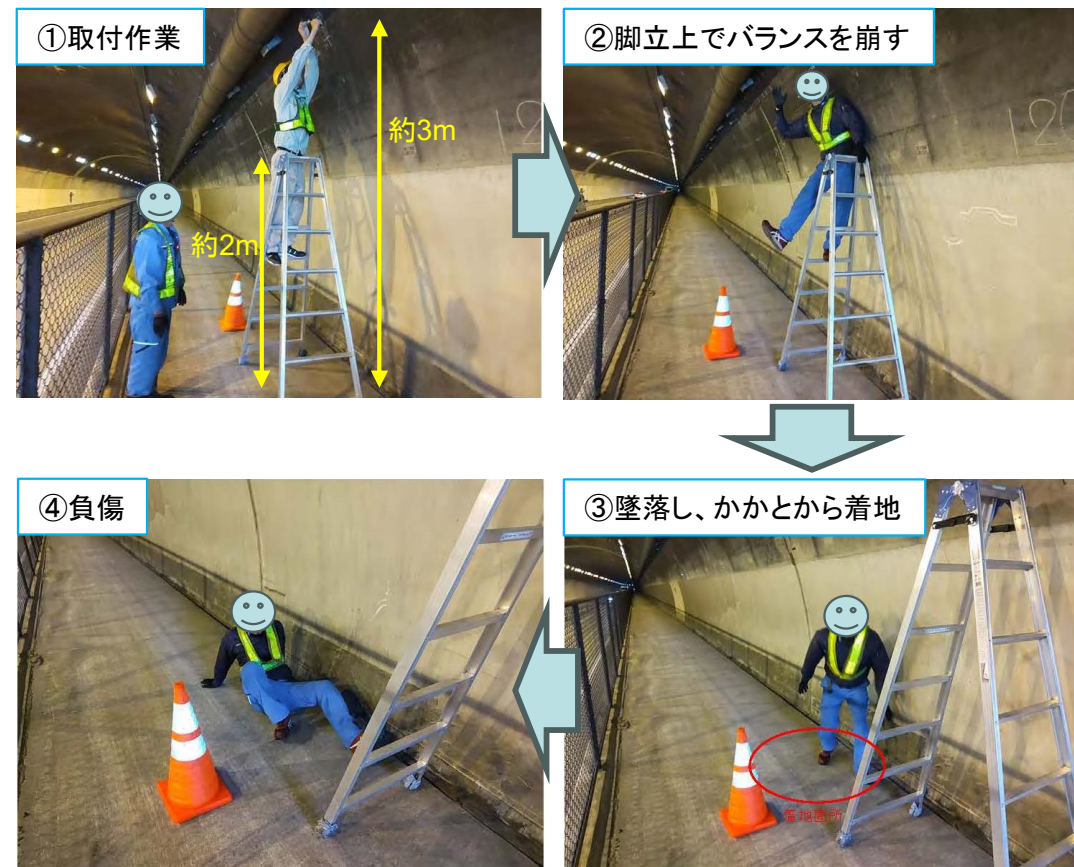
- ① 日 時：令和5年8月
- ② 作業内容：ケーブル支持部材の取付作業
- ③ 事故内容：脚立上でバランスを崩し、飛び降りた作業員が負傷
- ④ 被害状況：作業員 1名負傷（休業4日以上）

- トンネル内にて歩道規制を行い、坑内ケーブルの支持部材の取付作業を行っていた。
- 脚立上で取付ボルトを工具で締め付けていたが、増し締めの際に工具がボルトから外れてしまい、その反動でバランスを崩し、脚立より飛び降りて負傷した。

- 施工計画では可搬式作業台を使用する作業であったが、使用せず、不安定な脚立上で作業を行ってしまったため。

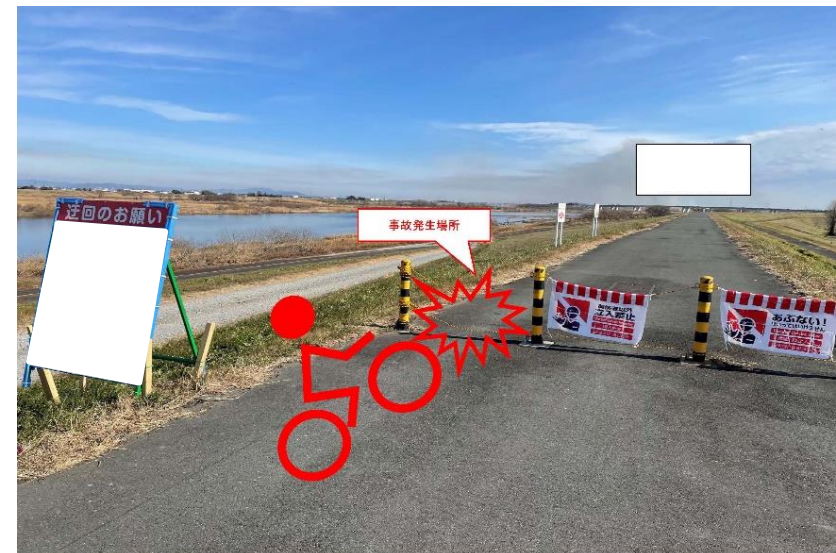
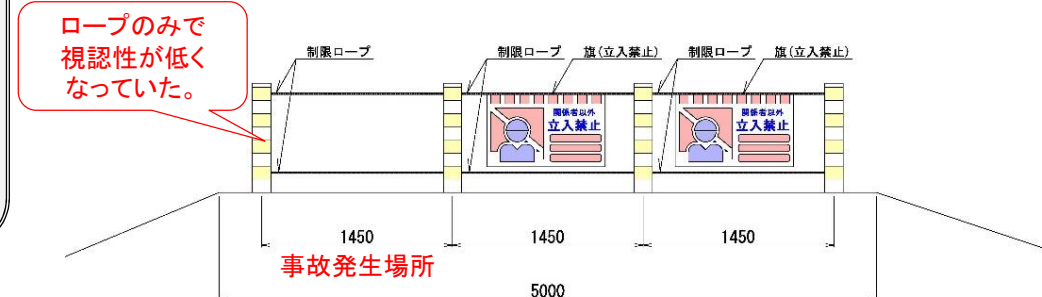
- ① 日 時：令和5年1月
- ② 作業内容：休工のため、作業無し
- ③ 事故内容：通行止措置として設置していたロープに自転車が突っ込んで転倒し、負傷
- ④ 被害状況：第三者 1名負傷(休業4日以上)

- 事故当日は休工のため、作業を行っていませんでした。
- 工事に伴う、堤防天端の通行止め措置として設置していた制限ロープに第三者が自転車で突っ込んで転倒し、被災した。

- 事故当時、常設していた立入禁止の垂幕が一部亡失していた可能性があり、通行止措置の視認性が低くなっていた。
- 強風後に設置していた垂幕の点検を行っていませんでした。
- 通行止め箇所手前の予告看板がなかった。
