# 安全啓発リーフレット (平成30年度版)

## 直轄工事における事故発生状況

## 目 次

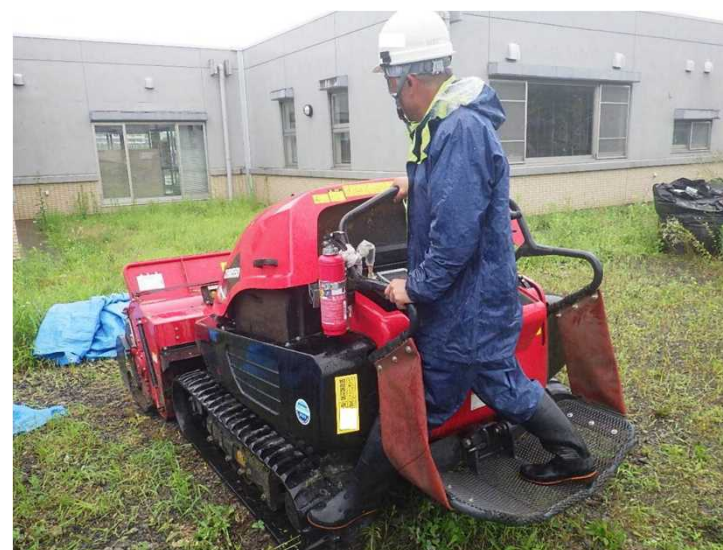
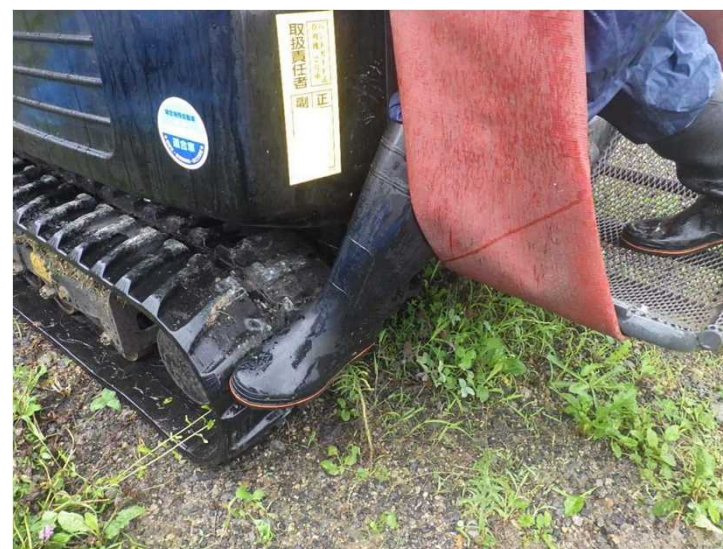
# 搭乗式草刈機のステップと履帯の隙間に挟まれ被災（負傷事故：休業4日以上）

- ① 日 時：平成 29年 8月 7日（月）
- ② 作業内容：搭乗式草刈機の試運転【河川維持工事】
- ③ 事故内容：搭乗式草刈機の後退時にステップと履帯の隙間に左足を挟まれ被災。
- ④ 被害状況：機械運転者 1名負傷（休業4日以上）

- 修理に出した搭乗式草刈機の試運転で後進を行ったところ、急発進してしまった。その際の反動と、両足の配置場所が悪かったこと及び、靴底が濡れていたことから、足がステップと履帯(キャタピラー)との隙間に滑り落ち、左足(脛部)を挟み被災した。

- 作業者が作業への慣れにより保護具(脛当)を着用していなかったこと
- ステップの立ち位置が悪かったこと
- 機械のステップと履帯との間に隙間があったこと
- 機械の格納だけの作業であったため、一人で作業させてしまったこと
- 現地KY及び作業計画書を作成せずに作業を行ったこと

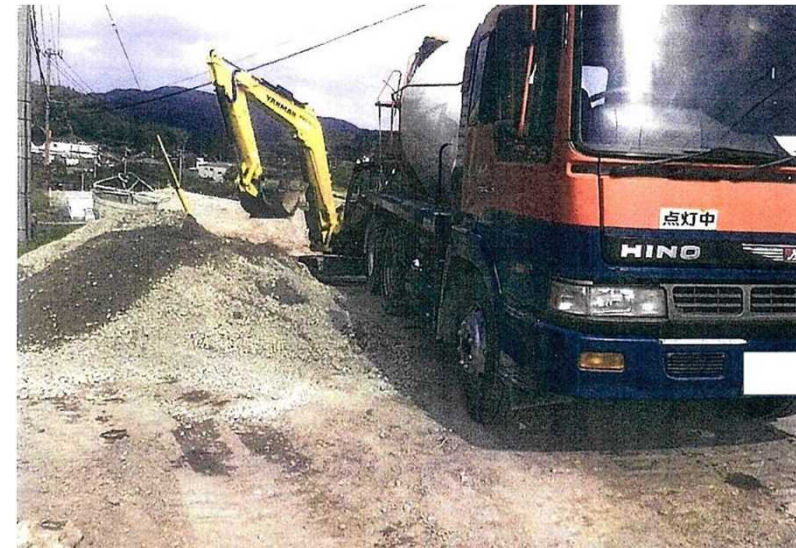
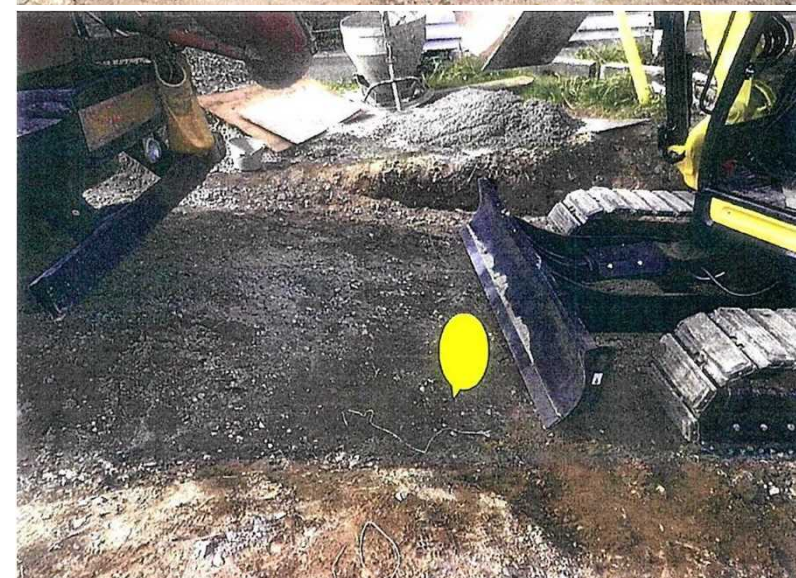
# バックホウの排土板に挟まれ右足親指の被災（負傷事故：休業4日以上）

- ① 日 時：平成 29年 11月 1日（水）
- ② 作業内容：裏込コンクリート打設【道路改良工事】
- ③ 事故内容：収納作業と重機に接近した被災者の右足が排土板の下へ入ったことが重なり、右足親指を負傷した。
- ④ 被害状況：作業員 1名負傷（休業4日以上）

- 第9号ブロック積工№82施工中、中段のコンクリート打設終了後、生コン会社運転手（被災者）が重機作業員の所へ納品書の受け取りサインをもらう為、0.3BHへ近づいた。
- 作業員は重機停止して対応する為、0.3BHの排土板を下げバケットを地面へ降ろそうとした。
- 収納作業と重機に接近した被災者の右足が排土板の下へ入ったことが重なり、右足親指を負傷した。

- BHの作業範囲内立入禁止が徹底されず、エンジン停止まで周囲の安全確認がなされなかった。
- 被災者が不用意に作業中のBHへ近づいた上、安全保護具の着用がなされていなかった。

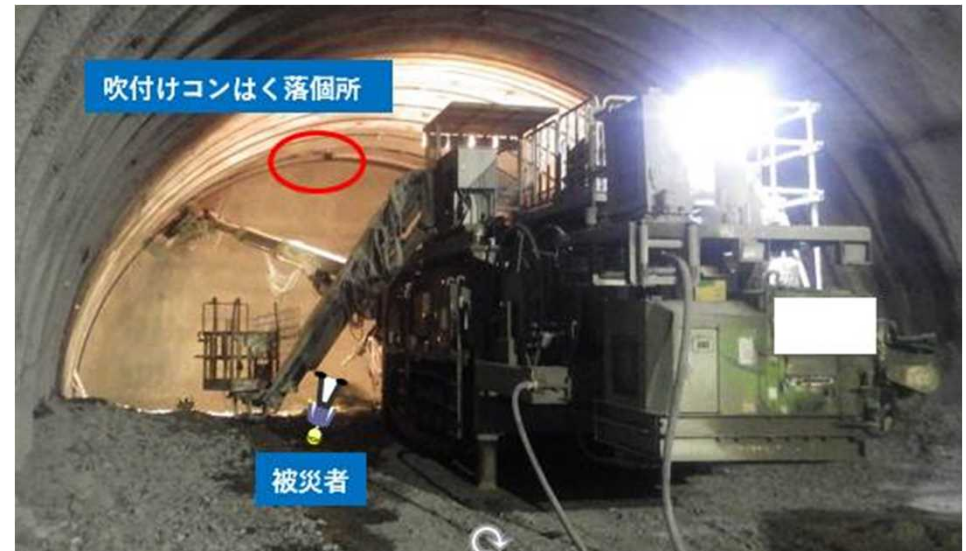
# 剥離したコンクリート塊が作業員を直撃し被災（負傷事故：休業4日以上）

- ① 日 時：平成 29年 6月 14日（水）
- ② 作業内容：切羽前方での計測管理業務（出来形計測）【トンネル工事】
- ③ 事故内容：計測管理業務のために切羽に近づいたところ、一次吹付けコンクリートの剥落が発生し、背中に当たり被災した。
- ④ 被害状況：作業員 1名負傷（休業4日以上）

- 被災者は、鏡吹付けコンクリート作業の完了後、計測管理業務のために切羽に近づいたところ、天端中央からL800mm×W400mm×t180mm程度の範囲で一次吹付けコンクリートの剥落が発生し、被災者の背中に当たり被災した。

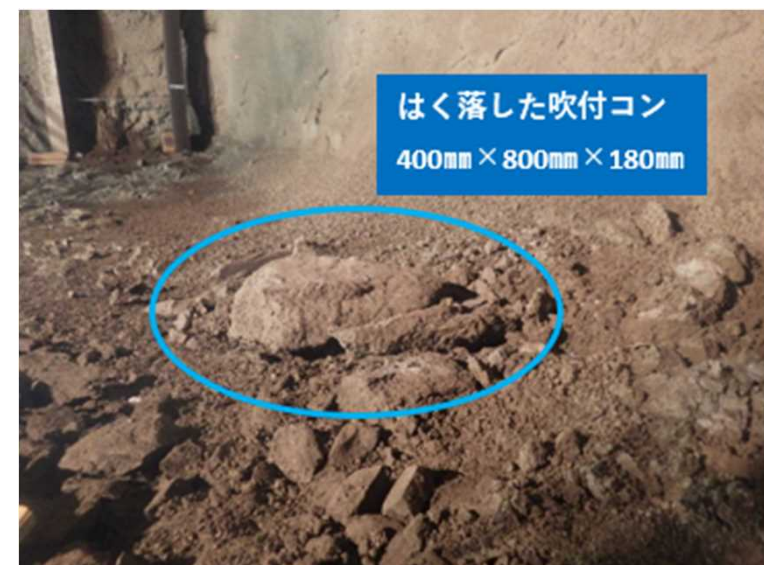
- 計測管理業務を支保工建込中にトンネル掘削作業主任者・切羽監視責任者に連絡せずに切羽付近に立ち入り計測準備を行った
- 掘削サイクルの遅延により当日の作業終了に対する焦りが生じ単独で計測管理業務の準備作業を行った
- 計測管理業務要領に計測実施時期や安全対策が明確に記載されていなかった

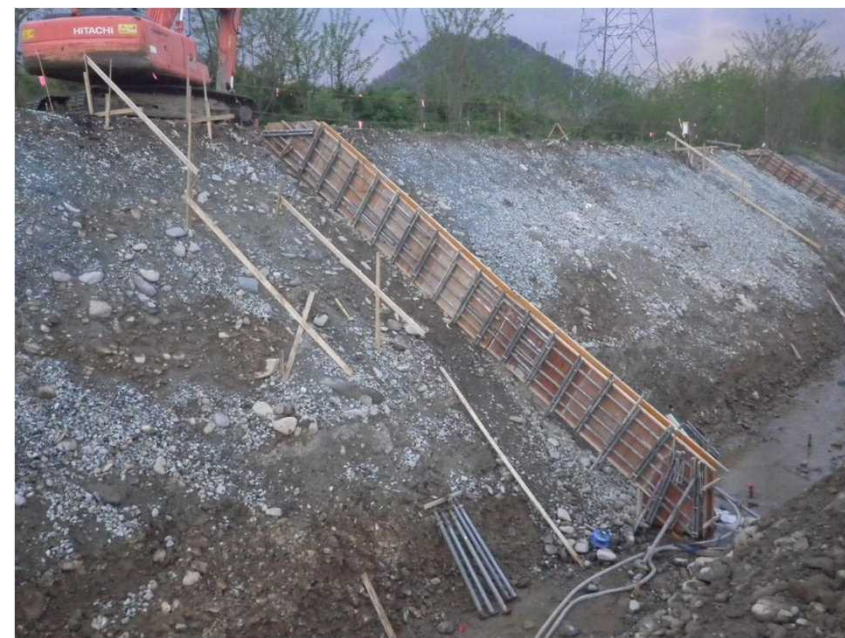
# 型枠設置吊上げ移動作業中に型枠の下敷きになり被災（負傷事故：休業4日以上）

- ① 日 時：平成 29年 5月 9日（火）
- ② 作業内容：移動式クレーンによる小口止工型枠組立作業【河川工事】
- ③ 事故内容：型枠設置吊上げ中に、吊り具ワイヤーが外れ、型枠の下敷きになり負傷した。
- ④ 被害状況：作業員 1名負傷（休業4日以上）

- 護岸ブロック工事の小口止工型枠組立作業において、型枠設置吊上げ移動作業中、オペレーターの腰袋が重機のアーム昇降操作レバーに誤ってあたり、アームが2mくらい急に上がり、型枠を支えていた作業員の上に型枠を落としてしまう。両足の下腿が型枠の下敷きになり被災した。

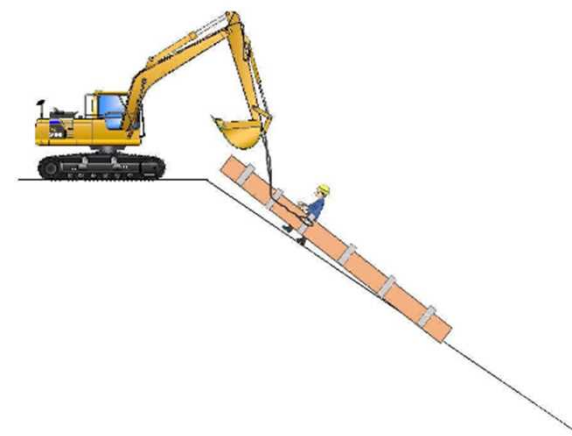
- 発生時刻が、夕方で気持ちの焦りがあり、重機運転手は腰道具をつけたまま操縦し腰道具をアーム昇降レバーに接触させてしまった。
- 被災した作業員は玉掛け作業を不十分な状態（吊り具ワイヤーに外れ止め防止措置が無い状態）で吊り荷作業を行ってしまった。

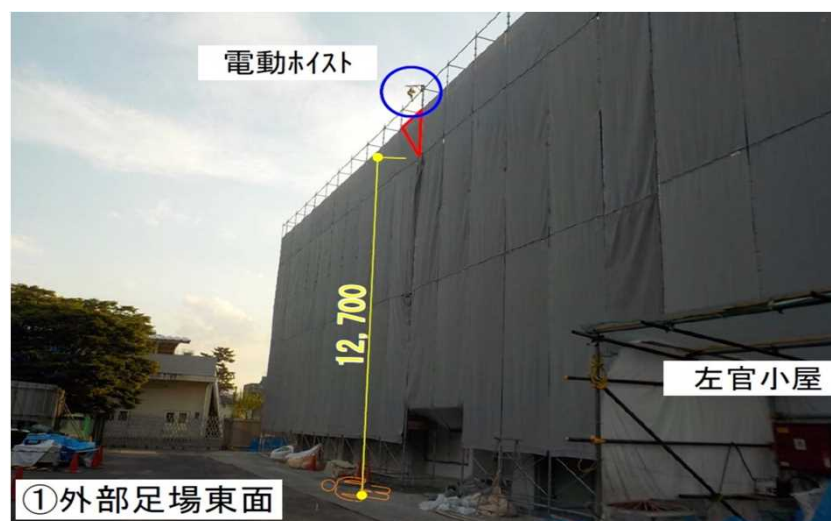
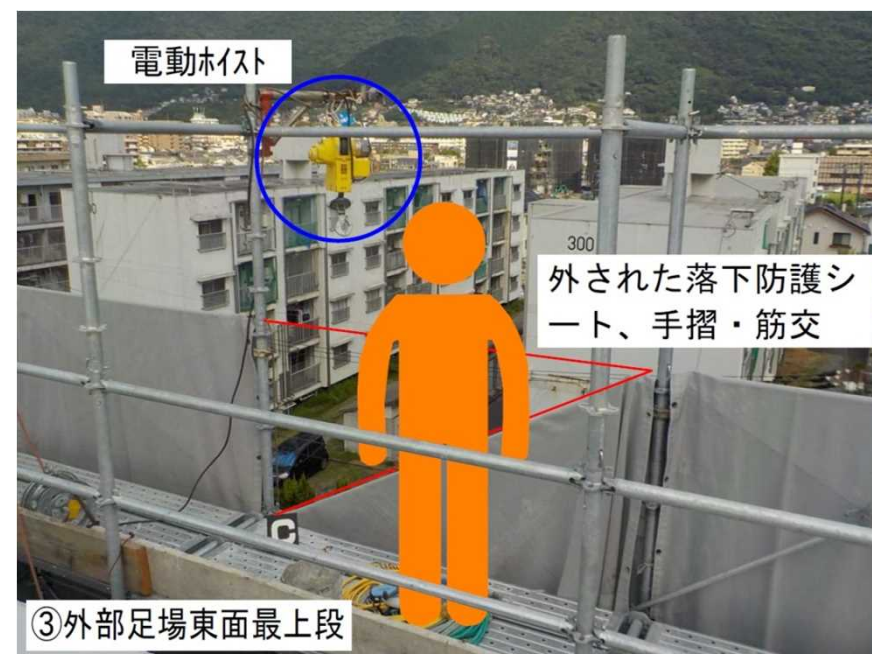
# 揚重作業中に足場から墜落し被災（死亡事故）

- ① 日 時：平成 29年 8月 22日（火）
- ② 作業内容：屋上防水排水溝の補修作業 【建築一式工事】
- ③ 事故内容：地上から補修材を受け取る揚重作業中に、バランスを崩し足場から約13m墜落して被災。
- ④ 被害状況：作業員 1名死亡

- 単独にて庁舎東側外部足場の最上段(H12.7m)にて電動ホイストを使用し、地上から補修材（モルタル材）をバケツ（10kg弱）にて受取る揚重作業に従事していたが、足場の落下防護シート及び手摺部材、一方向の筋交いを外して作業を行い、また安全帯の装着も行っていない為、取り込む際にバランスを崩し墜落した。

- 許可なく手摺、メッシュシートを取り外し作業を行った。
- 安全帯の装着を行っていないかった。
- 単独作業であった。
