# シティハイツ竹芝エレベーター事故調査報告書

平成21年9月8日

社会資本整備審議会 建築分科会 建築物等事故・災害対策部会  
昇降機等事故対策委員会

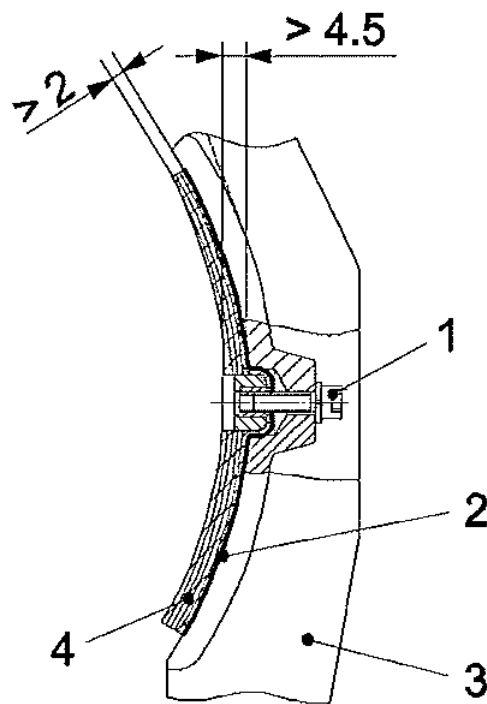
付図5 ブレーキライニングの構造図及び使用可能寸法

| 要因として考えられる事象 | 実機調査 | 関係機関等からの情報 |
|---|---|---|
| ③（ブレーキライニングの摩耗）<br>・ブレーキライニングの厚みがなくなり、ソレノイド内のプランジャーがその可動限度まで移動して、ばね力がブレーキドラムに作用しなくなった可能性 | ・事故機のブレーキライニングの厚みは6mmであった。（隣接機は7.6mm）（付図5、写真1（その1）参照）<br>・ギアボックス及びマシンベッドにオイル汚れ及びブレーキライニングの摩耗粉と思われる黒い粉が付着していた。（写真3参照） | ・ブレーキライニングとブレーキドラムの間に0.15mmのすき間ゲージが差し込める部分が多かった。また、プランジャーの保持側予備ストロークに、本来のすき間があれば挿入することができた手動ブレーキ開放装置が挿入できなかった。（付図7参照） |

1. 使用前のブレーキライニングの厚み 背面板（1. 5 mm）を含み7. 5 mm
2. 背面板を含むブレーキライニングの使用可能寸法
  - － 上端の厚みが 2. 0 mm（背面板を除くと0. 5 mm）より大きい
  - － 中央部の厚みが 4. 5 mm（背面板を除くと3. 0 mm）より大きい
