### (3) その他の被害

#### 1) 造成盛土地域での被害

## 2) 地盤沈降による被害

#### （４） 液状化対策工法の被害状況と今後の課題

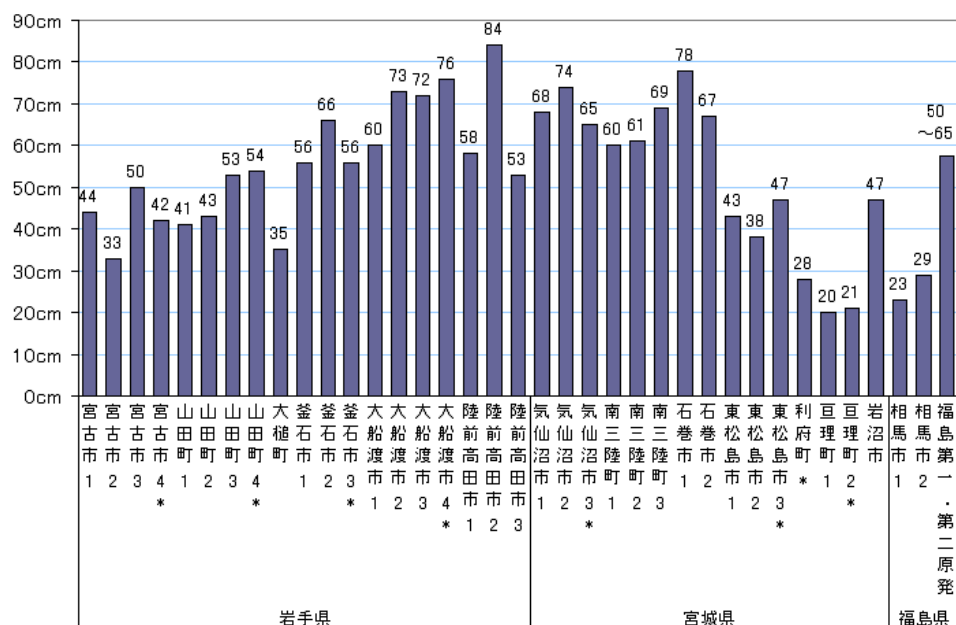
図I-1-65 東日本大震災被災地の地盤沈降量

また、地盤沈降の影響で、満潮時や降雨時に沈降した沿岸部で浸水や冠水が発生し、交通への支障や復旧活動への影響等が生じている。

下水道施設に関しても、後述するとおり、下水道管きょの勾配不良による自然流下の不具合や雨水ポンプ場等の放流口が海水面以下となることによる排水不良などの被害が発生している。

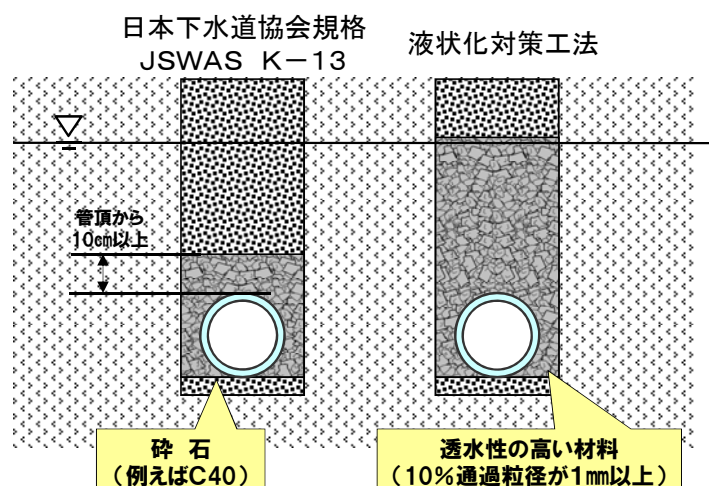
図 I-1-71 碎石による埋戻し方法

リブ付き塩ビ管の施工方法は、管周りのみを碎石に置換する方法が標準（JSWAS K-13）であるが、液状化対策を目的とする工法では、地下水位以深（もしくは埋戻し部全部）を碎石で埋戻すことが最も重要である（図 I-1-71）。

使用する碎石については、耐震指針において透水性の高い材料として 10%通過粒径  $D_{10} \geq 1 \text{ mm}$  の材料を推奨しているが、現場で使用されていたのは  $D_{10} \geq 600 \mu\text{m}$  であり、細粒分が多く含まれていた。このため、液状化時の過剰間隙水圧の消散効果が低下し、被害につながったものと推察された。

矢板の引き抜きについては、引き抜きに伴い地山と埋戻し部に空隙が生じ、埋戻し部の締固めが緩んだ可能性が、当時の施工担当者により示唆されている。

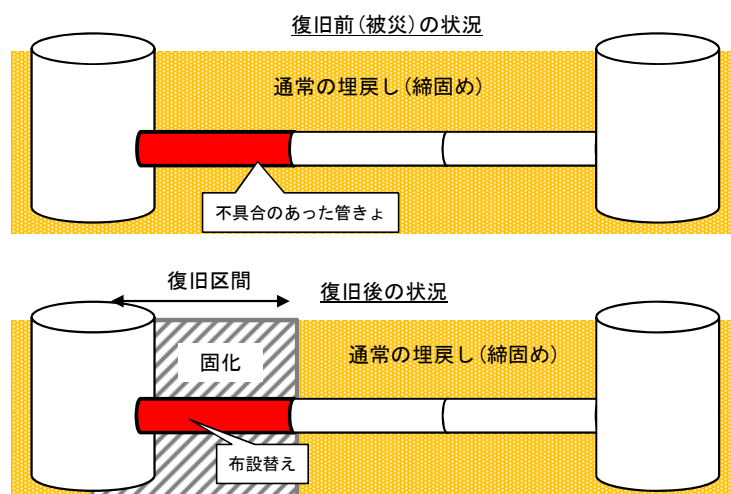
図 I-1-73 岩手宮城内陸地震時の復旧方法概念図

また、施工当時の状況についてヒアリングしたところ、セメント混合は現地攪拌（バックホウによる3回攪拌）であったこと、攪拌後の仮置きが1日程度あったことが分かった。また、管きよ及び人孔のセメント固化範囲について、不具合のあった部分のみの布設替え（図 I-1-73、表 I-1-43、表 I-1-44）であったことから、スパン全体もしくは人孔全周の固化が実施されておらず、今回の被害はこの場所に集中していることが分かった。

以上の結果を整理すると、セメントの必要添加量は満たしているものの、埋戻し時の施工上の問題により適正な強度が得られなかったことが推察される。

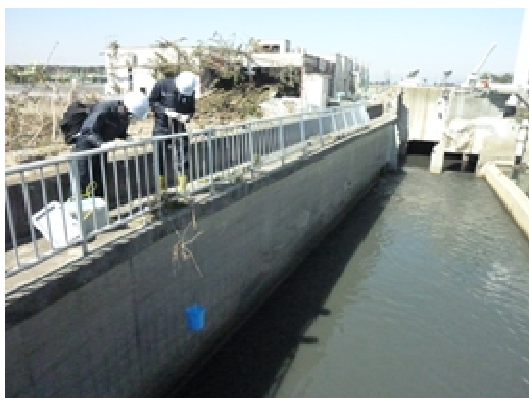
写真Ⅰ-1-29 南蒲生浄化センター採水状況

- a. 予備検討によるスクリーニング箇所を中心に現地確認を行い、一部病原微生物の採水調査も実施した（写真Ⅰ-1-29、写真Ⅰ-1-30）。
  - ・未処理下水、簡易処理水などの影響を中心に把握
  - ・被害の大きい宮城県内の下水道施設を調査

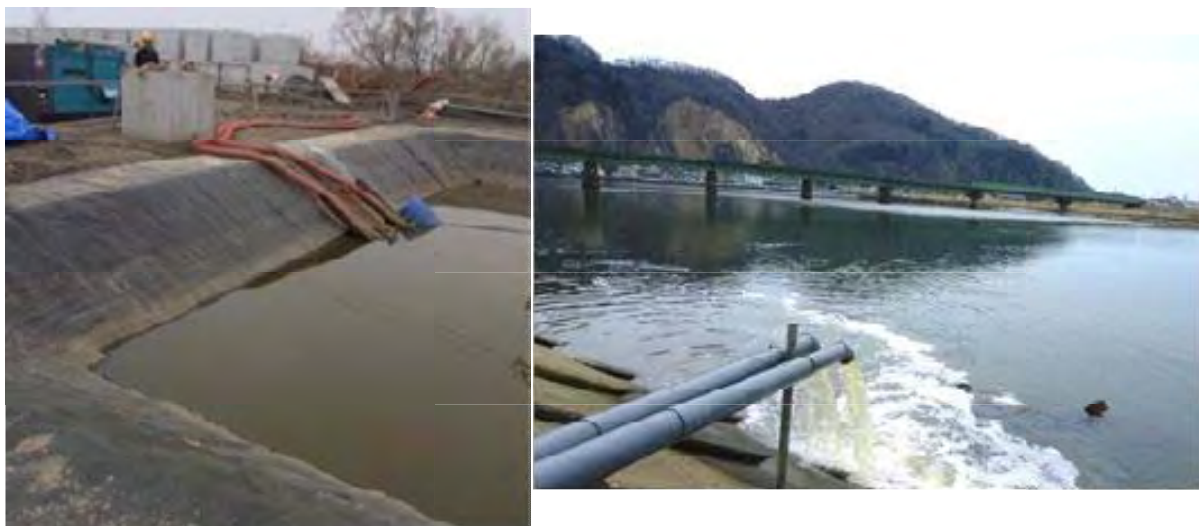
写真 I-1-33 簡易処理放流の状況

簡易処理放流に際して、利水者、放流先水域管理者などとの協議調整に時間と労力を費やしているケースが多い。また、放流の実施に際しては、水利用状況に留意して放流先が選定されるなど、注意が払われている（石巻東部）（写真 I-1-33）。

※污水ポンプ場（停止中）付近で簡易沈殿処理、消毒後、本川まで導水して放流（旧北上川（石巻市内））

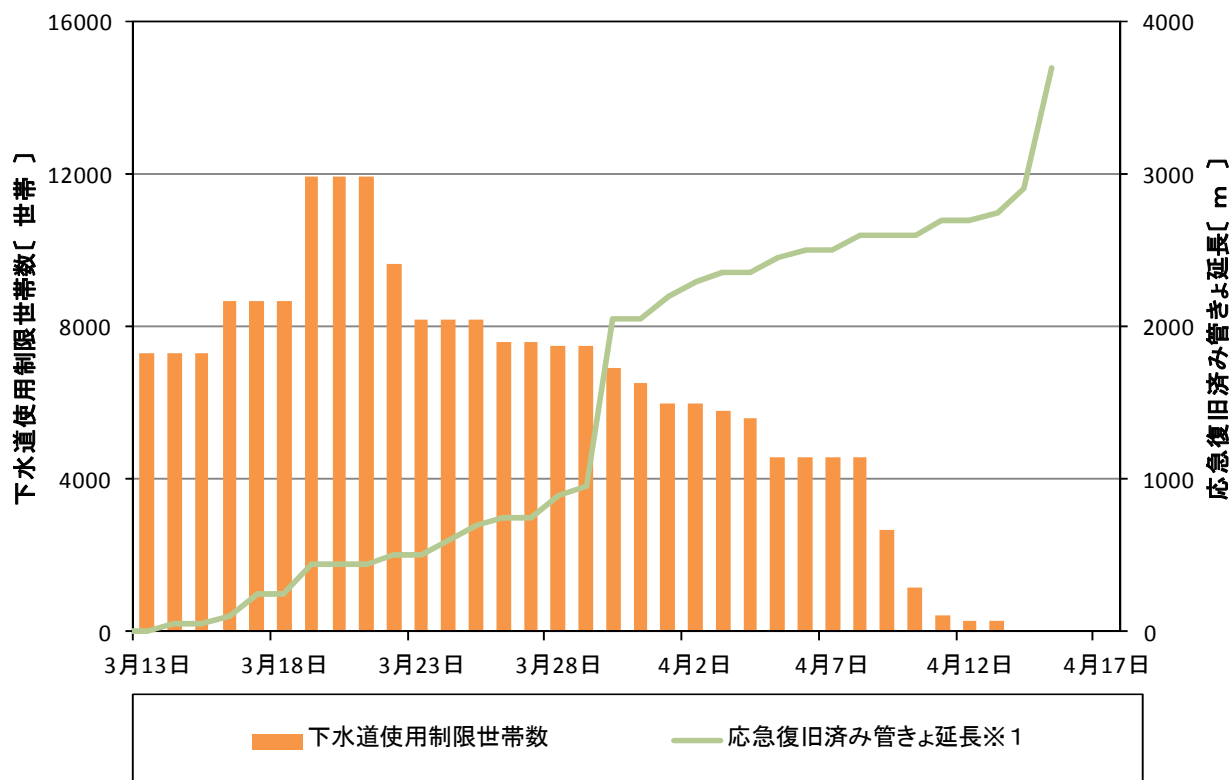
図I-1-75 浦安市における下水道使用自粛要請対象世帯数と応急復旧済み管きょ延長の経日変化

浦安市では液状化による管きょ被害の為、3月13日時点で約12,000世帯に対して下水道使用自粛要請対象を実施した。復旧では仮設配管の布設と土砂撤去が実施され、被災後一ヶ月経過した時点、4月15日には自粛要請は解除された。(図I-1-75)

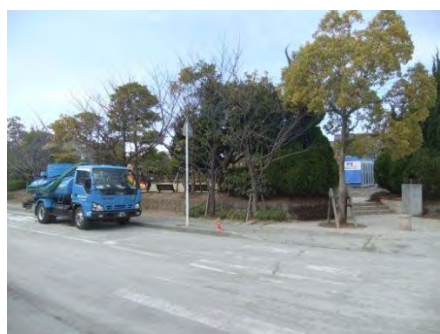
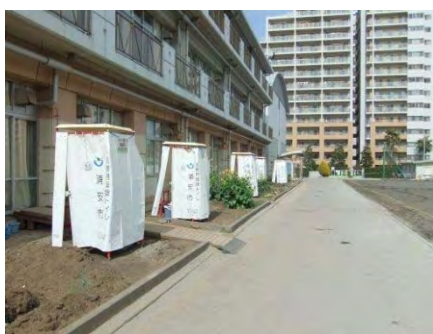
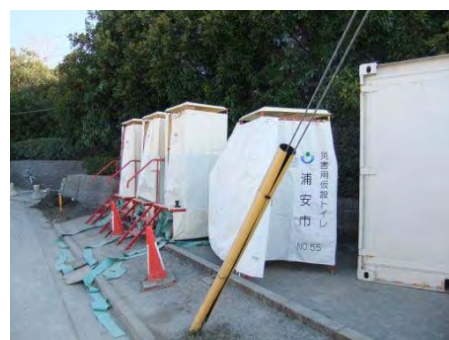
写真I-1-49 浦安市における応急復旧状況

この間、公園や学校等に災害用トイレが設置された。(写真I-1-49)
