## 雨水管理総合計画策定ガイドライン（案）

【事例集（既存ストックを活用した都市浸水対策機能向上等の事例）】

# 既存ストックを活用した都市浸水対策機能向上等の事例

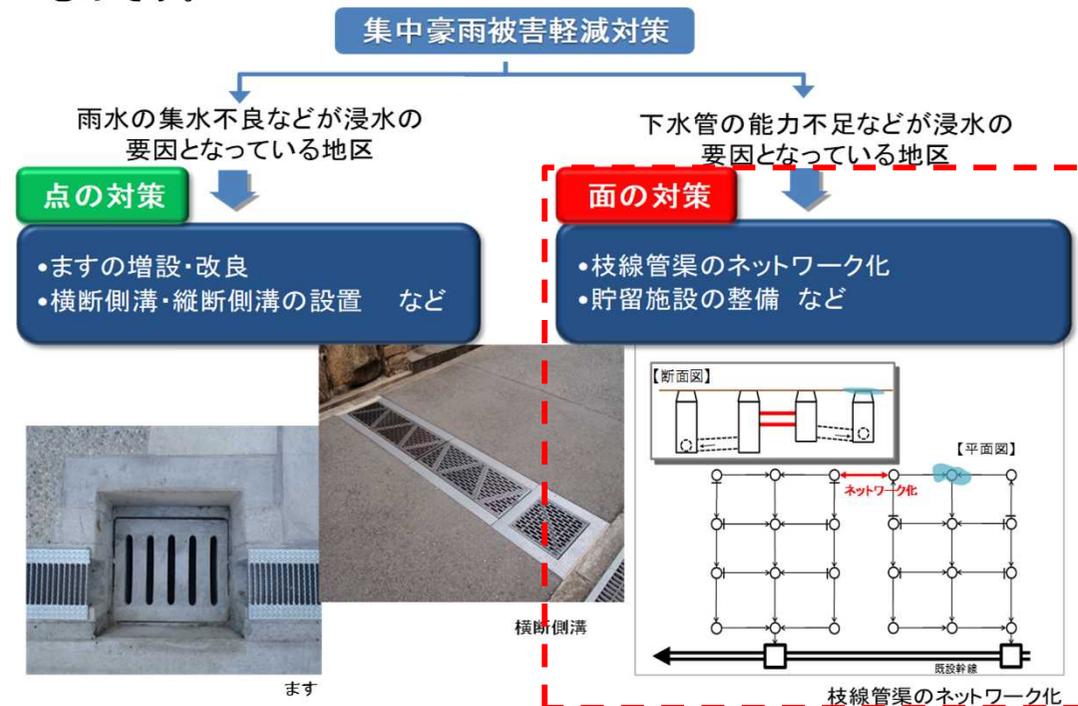
### ■ 対策（枝線管渠のネットワーク化）の概要

- 枝線管渠のネットワーク化は、局地的な浸水被害に対して、小規模な下水管の能力不足が原因となる地区などに適用しています。
- 隣接する浸水被害がない地域の管渠とネットワーク化し、周辺地域を含む管路の能力を有効活用することにより、浸水被害軽減を図るものです。

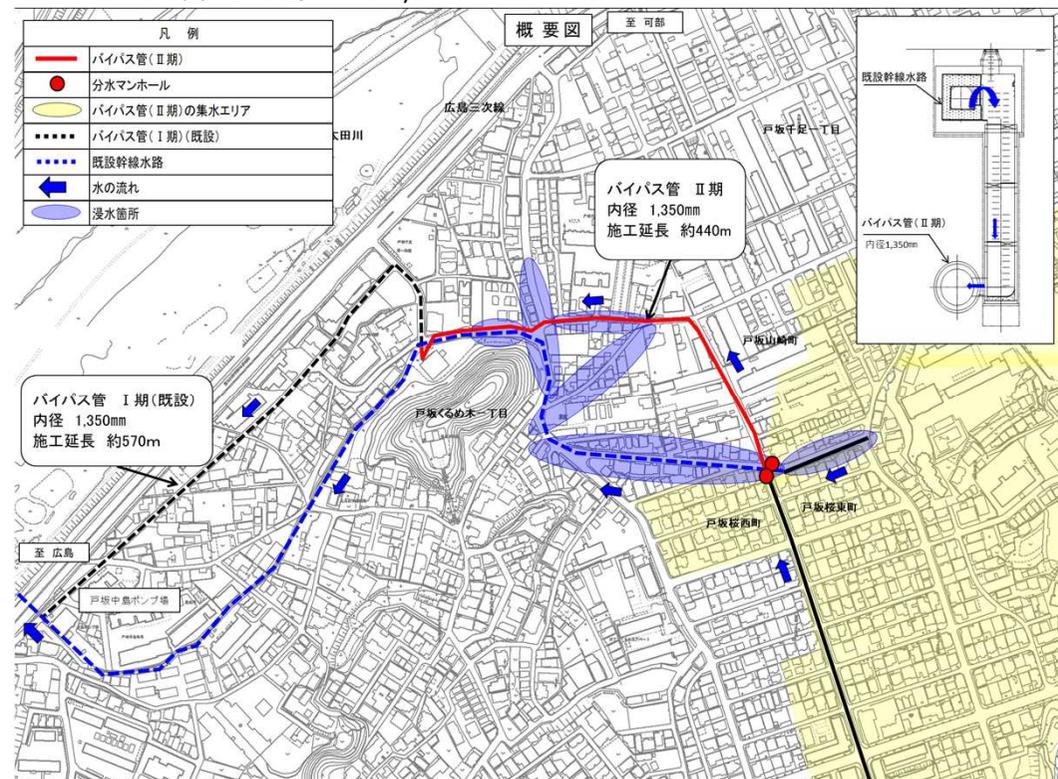
### ■ 対策の概要

- ・バイパス管（Ⅰ期） Φ1,350mm L≒570m
- ・バイパス管（Ⅱ期） Φ1,350mm L≒440m

・バイパス管の施工条件や対策にかかる事業費（財源に応じた事業可能量）を勘案し、Ⅰ期、Ⅱ期に分けた段階的整備計画を立案。

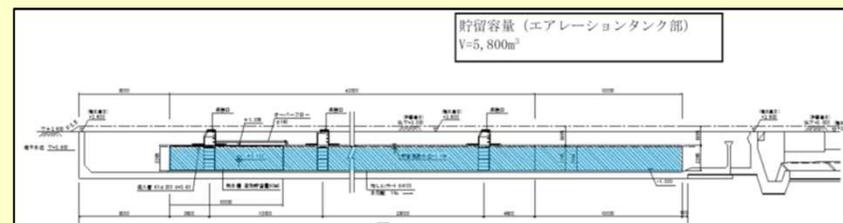
断面図と貯留容量

生物反応槽の側壁、底版部は残し、内部にプラスチック製の貯留材を設置して貯留施設を整備した。

◎ 貯留容量 5,800 m<sup>3</sup>

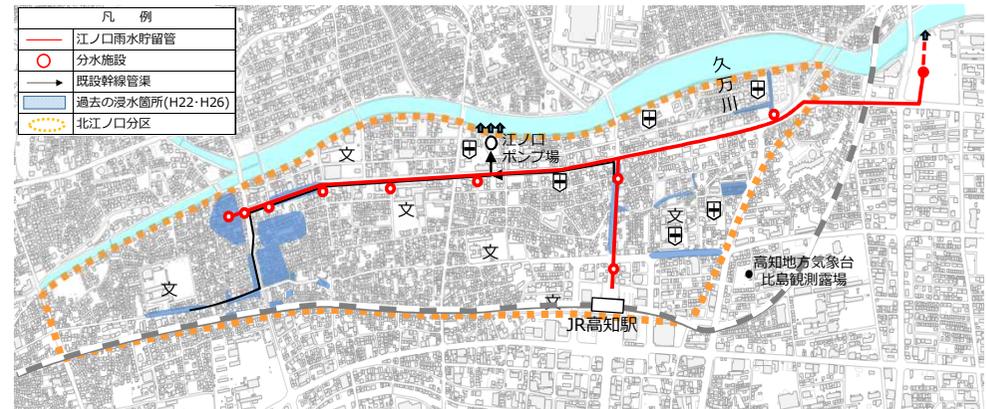
〔江ノ口雨水貯留管の概要〕

- ・ 事業期間：平成23~29年度
- ・ 総事業費：約50億円
- 江ノ口雨水貯留管
  - ・ 供用開始：平成30年3月（貯留管+分水施設）
  - ・ 貯留量：26,400m<sup>3</sup>
  - ・ 東西：直径 3.50m, 延長 2,661m
  - ・ 南北：直径 1.65m, 延長 420m
  - ・ 分水施設：9箇所
  - 排水施設
    - ・ 排水ポンプ能力 1.5m<sup>3</sup>/s (φ600mm×2台)

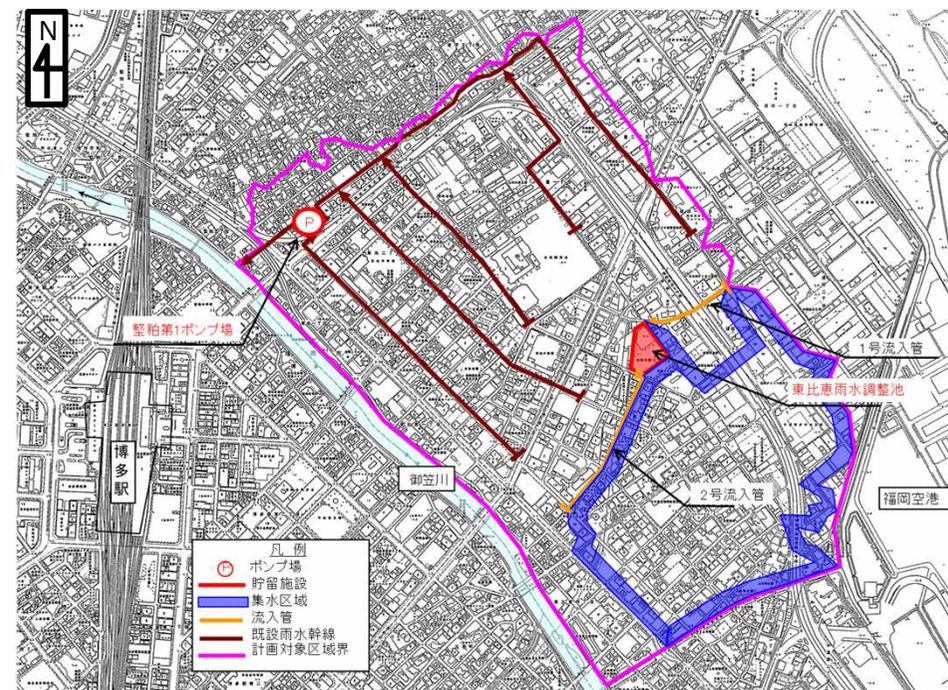
- ・ 堅粕第1ポンプ場増強 15.3m<sup>3</sup>/s →18.4m<sup>3</sup>/s
- ・ 東比恵雨水調整池 7,500m<sup>3</sup>
- ・ 1号流入管 φ1,000 L=約350m、2号流入管φ1,000～1,800 L=約440m

- ・ 既設雨水幹線及びポンプ場の10年確率への能力増強が困難であったことから、現況能力（5年確率相当）以上の雨水については、上流部に雨水調整池を整備し、浸水被害の解消・軽減を図った。

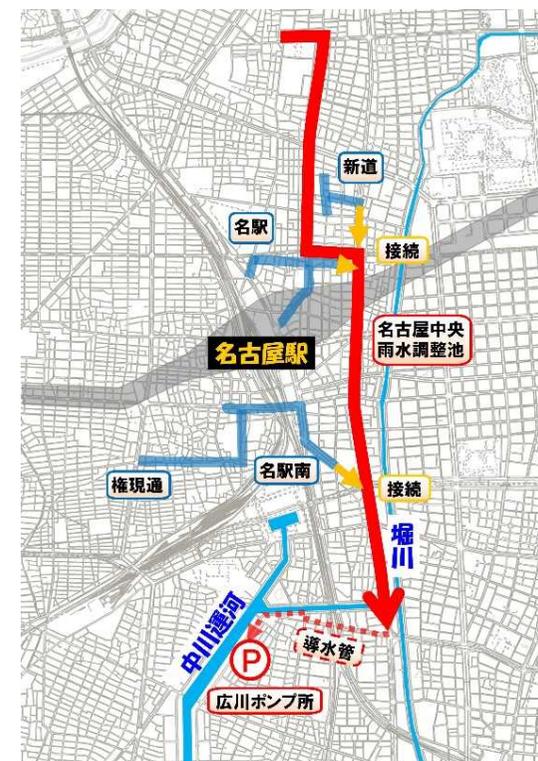
- 名古屋中央雨水調整池（内径5,750mm、延長約5,000m、貯留量104,000m<sup>3</sup>）を整備するとともに、既存の4箇所の雨水貯留施設と接続した。あわせて、名古屋中央雨水調整池と末端に整備する広川ポンプ所（深さ65m、総排水量13m<sup>3</sup>/秒※）を導水管によって接続することで、排水しながら貯留を行う流下貯留型の施設とした。
- これにより、連続的かつ広域的な浸水対策を行うことが可能となった。
- ※他地域の排水量(約3m<sup>3</sup>/秒)を含む

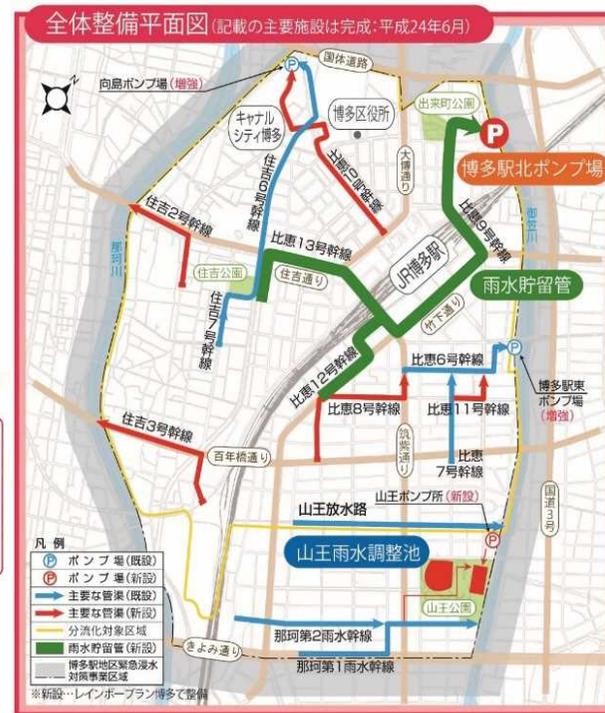
### 雨水の貯留

- 新たに整備する雨水管の管径を大きくして流下機能と貯留機能を併用させた。雨水貯留管では約3万m<sup>3</sup>の雨水を貯めることができる。

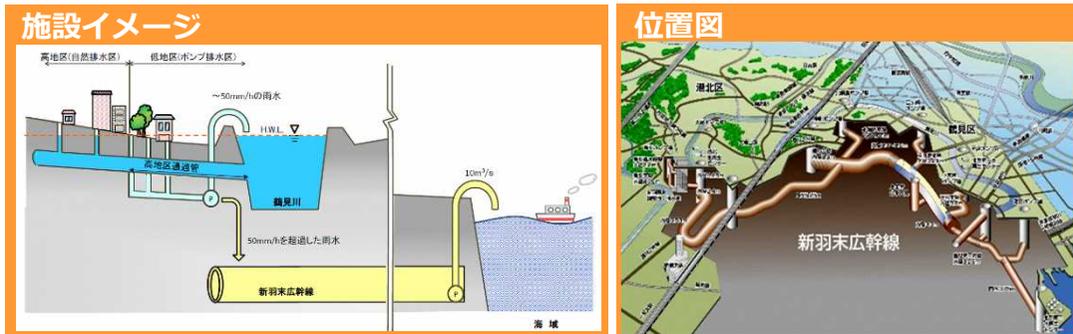
- ・ 5年確率降雨から10年確率降雨への対応施設として大規模貯留幹線を整備
- ・ 延長約20km、流域面積4,536ha、貯留量約41万m<sup>3</sup>
- ・ 本線5工区、支線5工区に分けて工事を実施  
⇒下流区間から整備し、竣工区間と施工区間の工区境に隔壁を設置することで、竣工区間から順次、暫定供用を実施

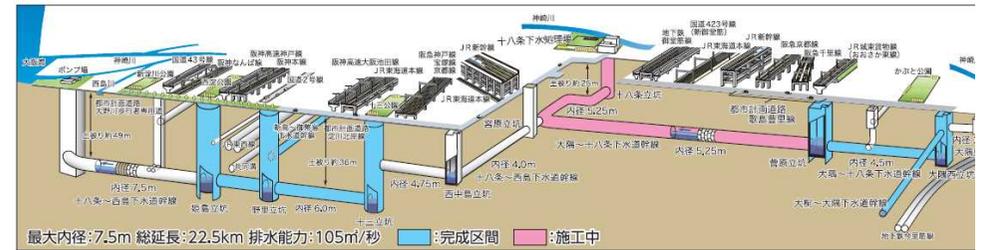
■ 淀の大放水路

- 淀の大放水路は、大野処理区と十八条処理区の2つの処理区にまたがる、最大内径7.5m、総延長22.5kmの下水道幹線であり、淀川以北の浸水対策として、平成3年度から順次、建設が進められています。

- 段階的に整備を進め、貯留運用が可能となった箇所から、順次暫定供用を開始(管径φ2,000mm~6,000mm)し、浸水被害の解消・軽減を図ることとしました。

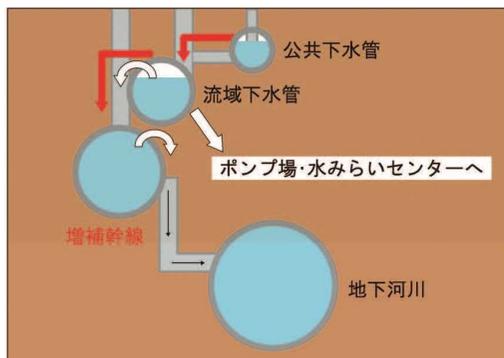
増補幹線と地下河川の関係図

・こうした状況の中、増大する雨水流出量に対応するため、既存の下水管の能力不足を補う第二の下水管として「増補幹線」を計画し、その放流先を河川事業で実施する地下河川とした。

・地下河川（北部・南部）は全長27kmにおよび、増補幹線はすべて合わせると60kmにもなる大規模な事業となっている。

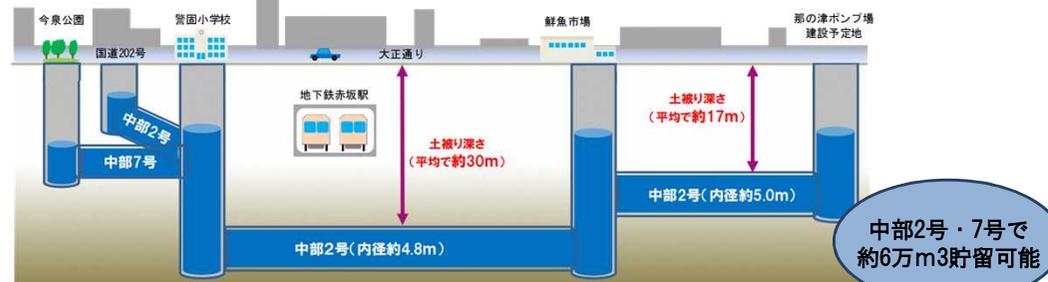
### 中部2号・中部7号幹線縦断面図

- ・『雨水整備レインボープラン天神』の完了までには多大な事業費と期間を要するため段階的な整備を行っている。  
第1期事業（平成21年度～平成30年度）では、主な整備として、流下機能と貯留機能を併せ持つ中部2号幹線・中部7号幹線の整備を行った。  
中部2号幹線・中部7号幹線の流下機能は那の津ポンプ場の整備が必要となる。今後、那の津ポンプ場の整備を予定しているが、整備完了までは、浸水対策の早期効果発現のため、貯留管として活用している。

- ・第1期事業で整備が完了した中部2号幹線や中部7号幹線に約6万m<sup>3</sup>の雨水を貯留することにより、時間雨量59.1mm/hに対応した。

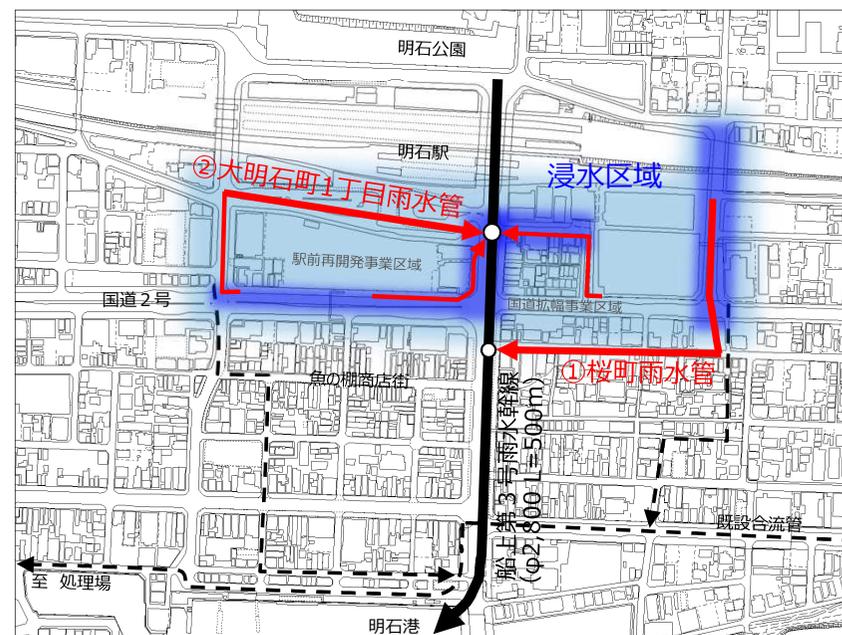
- ・雨水幹線へ接続する取水施設の早期整備
  - ①桜町雨水管 (φ600mm~φ1,650mm)
  - ②大明石町1丁目雨水管 (φ250mm~φ1,200mm)

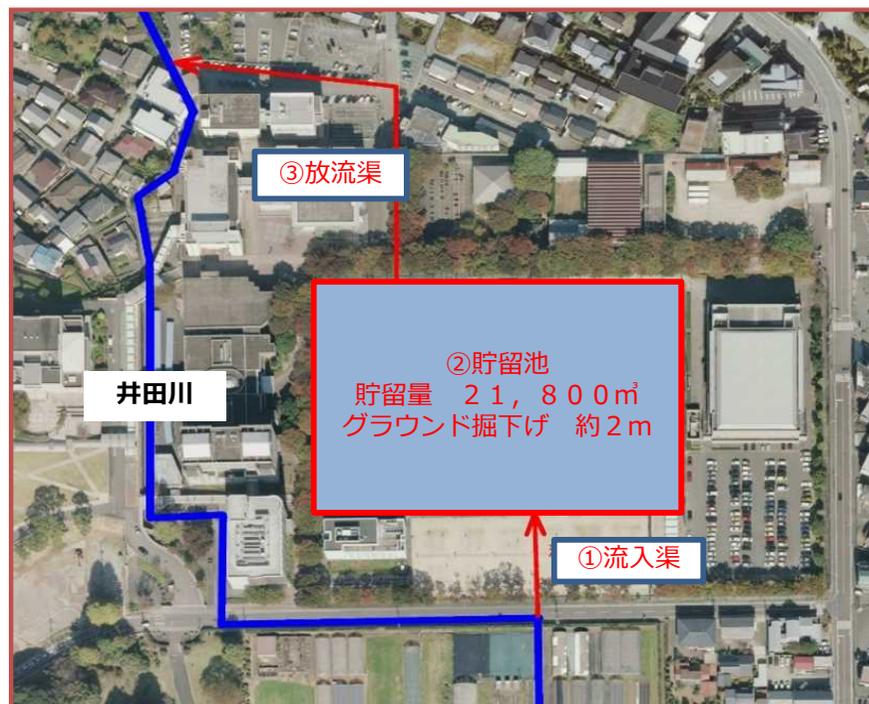
①流入渠

井田川より貯留池へ雨水流入します。
