# 令和6年能登半島地震 津波による浸水および海岸保全施設の被害状況 (速報) 国土交通省

令和6年4月23日 12:00時点

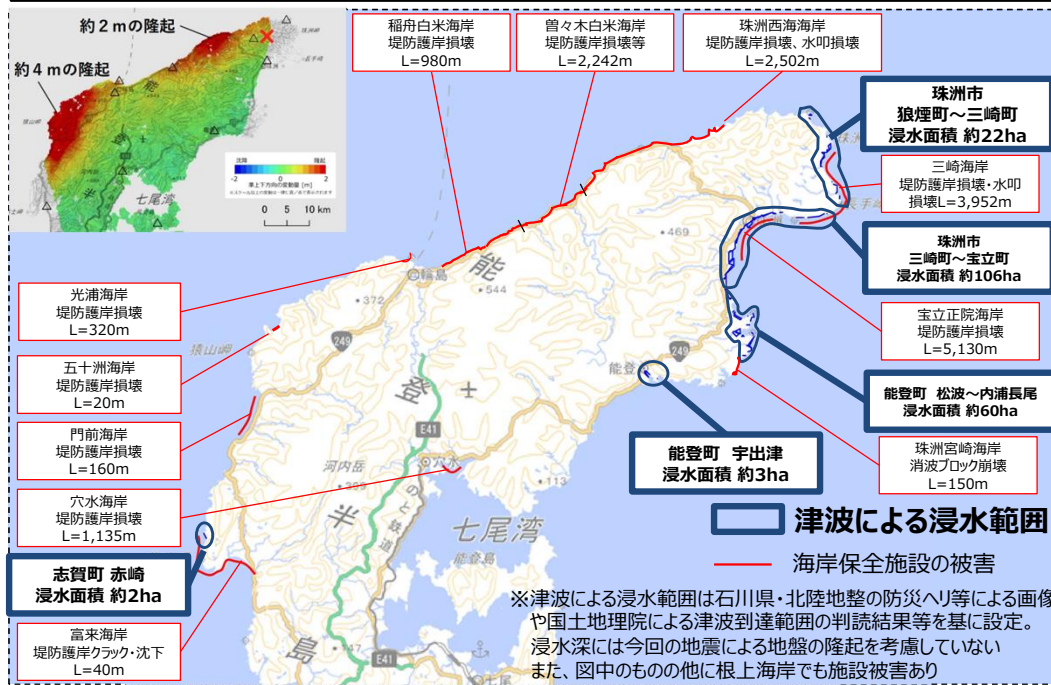
- 航空写真の判読や、土木学会海岸工学委員会調査グループの現地調査等を精査した結果、石川県珠洲市、能登町及び志賀町の3市町において、合計約190haの津波による浸水を確認。特に浸水範囲の広い珠洲市における浸水深は、約4mに達したと想定。
- 今回の津波による浸水範囲や浸水深は、津波浸水想定（想定最大規模）と比較して小さい。詳細は今後検証。
- 宝立正院海岸、三崎海岸等の12海岸（石川県管理）において、堤防護岸の損壊等を確認。
- 宝立正院海岸では、復旧工事を権限代行により国が実施中。大型土のう等による応急対策を実施済。今後、地域の復興まちづくり計画と整合を図りながら本復旧を進める。
