# 肱川水系流域治水プロジェクト【位置図】

～つなごう肱川プロジェクト（平成30年7月豪雨災害の再度災害防止対策）～

# 肱川水系流域治水プロジェクト【ロードマップ】

# 肱川水系流域治水プロジェクト【事業効果（国直轄区間）の見える化】

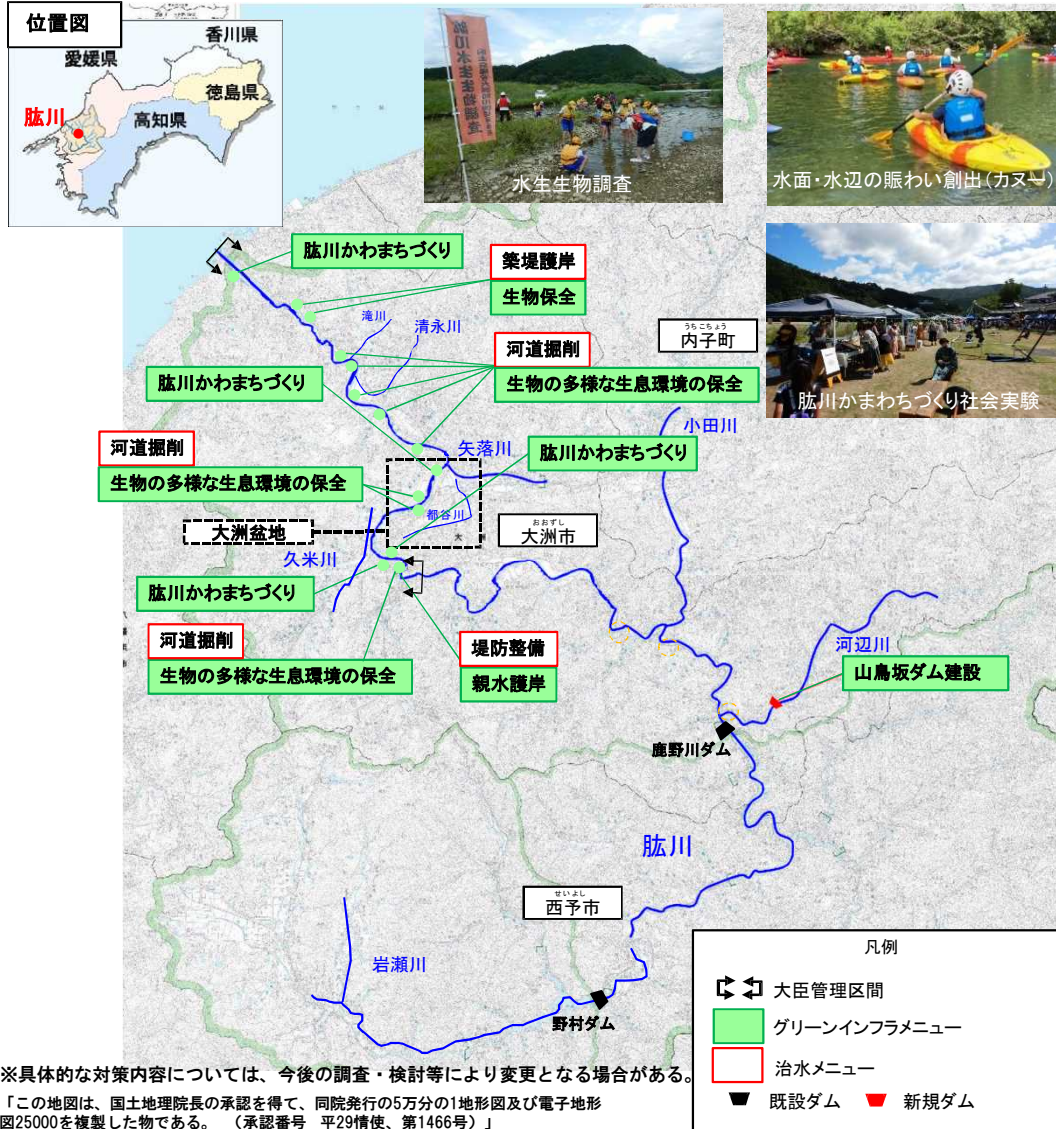
- 肱川は、西予市の鳥坂峠を源流とし、小田川等の数多くの支川を合わせながら、大洲盆地を貫流し、伊予灘に注いでいる愛媛県一の大河川である。河口部はV字谷が形成され勾配が緩く、洪水が流れにくいいため、大洲盆地に洪水が集中し被害が発生する流域特性を有する。平成30年7月豪雨により、甚大な被害が発生したことから再度災害防止対策として、肱川緊急治水対策を実施中である。
- 大洲市復興計画では、概ね令和5年度までに観光資源の復旧・再整備や各種イベントの復活を目指すとともに、新たな視点での観光資源の開発に取り組むこと、松山を訪れる観光客並びに東・中予の住民を当地域へ誘引するための拠点整備を県・南予各市町等とも協調しながら進めていくこととしている。そのため、肱川かわまちづくりなど、自然環境が有する多様な機能を活かすグリーンインフラの取組を推進する。

- 自然環境の保全  
→貴重種等の移植

- 治水対策における多自然川づくり  
→山鳥坂ダム建設による正常流量確保への寄与  
→生物の多様な生育環境、河川景観の保全

- 賑わいのある水辺空間創出  
→肱川かわまちづくり(第1期)等

- 自然環境が有する多様な機能活用の取組  
→小学生などにおける河川環境学習

- 全域に係わる取り組み  
→地域のニーズを踏まえた賑わいのある水辺空間創出への連携・支援

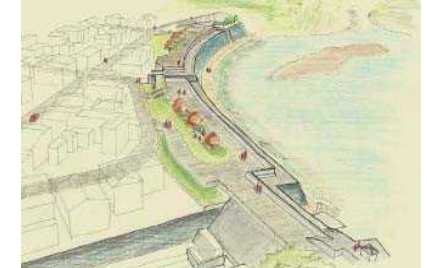
柚木地区堤防整備イメージ

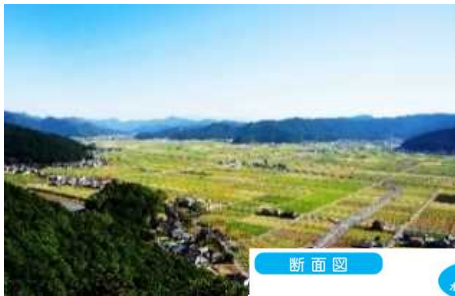
西予市宇和盆地での水田貯留の検討

- 肱川流域の上流部に位置する宇和盆地では、広大な水田を有する。
- 宇和盆地の水田を「田んぼダム」として活用することを検討。
- 大雨時に水田に一時的に雨水を貯め、水田から時間をかけて少しずつ流すことで、河川・排水路が急激な水位上昇であふれるのを抑え、流域内の集落や農作物の浸水被害を抑えることや下流への流出抑制を期待。

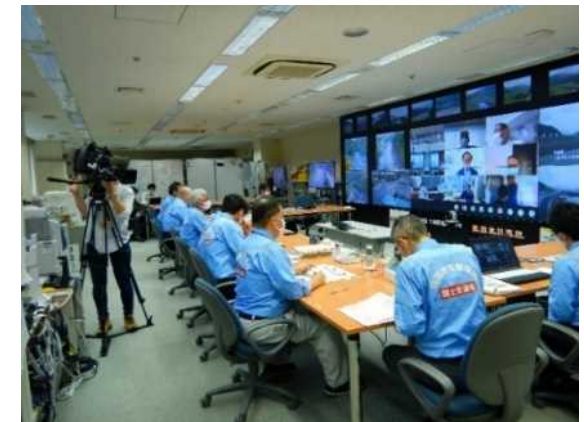
関係機関が連携したタイムラインの運用

- 令和2年6月、国・県・流域自治体により「肱川流域（水防災）緊急対応タイムライン」を締結。
- 梅雨前線豪雨や台風接近時において、随時、タイムラインに基づく会議を開催、最新の気象予測やダムの体制、自治体の備えなど、各組織の警戒状況を相互に確認。
- WEB会議を活用することにより、きめ細やかに、顔が見える形で、現場の臨場感等を共有。
